Einschätzung von Durchlass-Bauwerken und Gefährdung des Fischotters

Aufnahme Nummer: 2248-021

Aufnahme-Datum: 05.08.2010

Gewässername: Mühlgraben
Lage: Rathebur
Straße: B 109
Bundesstraße
Todfunde: 0

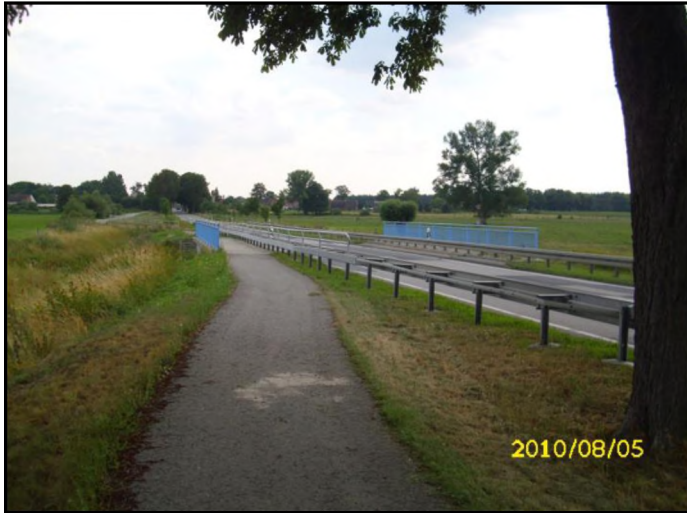
Nr.: 2248-021_001_go.JPG

Störfaktoren: Berme zu tief und Bruchstein

Straßengraben offen mit Gewässer verbunden (in 1 oder mehr Richtungen). Gefahr, dass Otter diese Rinnen hochwandern und dann am Ende auf die Straße laufen.
