Einschätzung von Durchlass-Bauwerken und Gefährdung des Fischotters

Aufnahme Nummer: 2248-023 Aufnahme-Datum: 05.08.2010

Gewässername: Mühlgraben
Lage: nw Kurtshagen
Straße: k.A.
Gleisanlage
Todfunde: 0

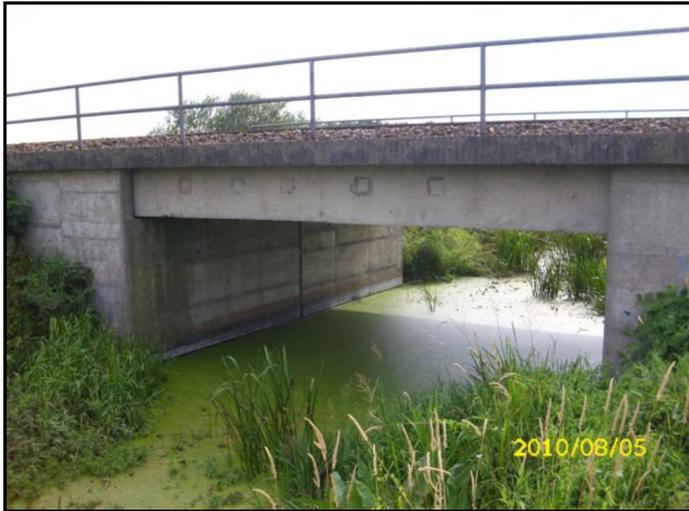
Nr.: 2248-023_001_go.JPG

Störfaktoren: Uferlinie verengt oder wird vom Bauwerk unterbrochen , Bermen fehlen

Bermen-Anzahl: keine
Bermenform: keine
keine

Lage zu Siedlungen: k.A.
Kombinierte Brücken: keine kombinierte Brücke
Gewässerverbund: mehrere Gewässersysteme
mehrere Gewässersysteme
Passagemöglichkeit für: nur Fische
Bottleneck:
Fähengebiet:

Bedeutung im Habitatverbund: sehr hoch
Verkehrsdichte: gering
Brückenindex: 1,023
Durchlass-Tauglichkeit: bedingt geeignet
