Einschätzung von Durchlass-Bauwerken und Gefährdung des Fischotters

Aufnahme Nummer: 2249-001 Aufnahme-Datum: 11.06.2010

Gewässername: Mühlgraben
Lage: Bugewitz I
Straße: k.A.
sonstige Straße
Todfunde: 0

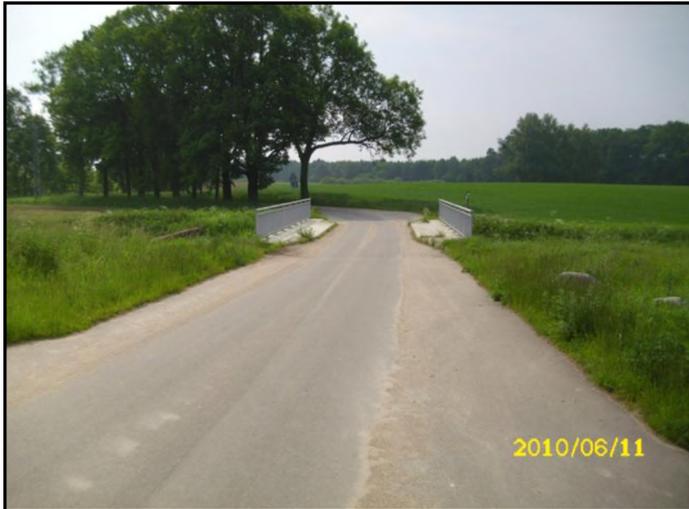
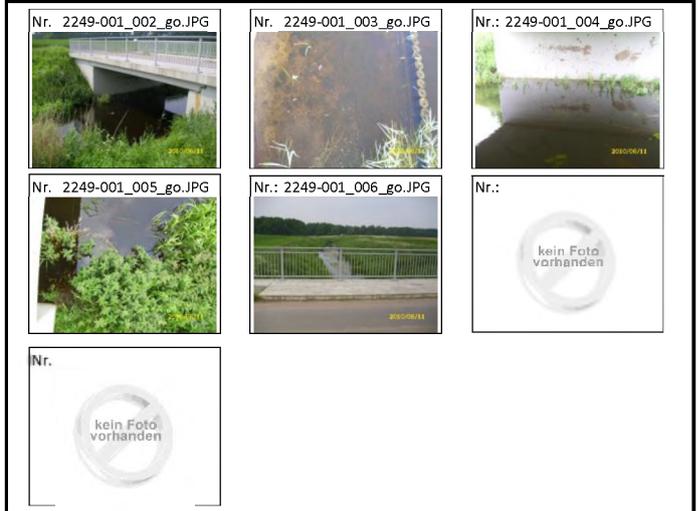
Nr.: 2249-001_001_go.JPG

Störfaktoren: Böschung ungünstig für wandernde Tiere (zum Gewässer steiler und tiefer als Böschung zur Straße).

Bermen geflutet

Bermen-Verfügbar: fast ständig überflutet
fast ständig überflutet
