# Einschätzung von Durchlass-Bauwerken und Gefährdung des Fischotters

Aufnahme Nummer: 2249-002 Aufnahme-Datum: 11.06.2010

Gewässername: k.A.  
Lage: k51 lübs  
Straße: K 51  
Kreisstraße  
Todfunde: 0

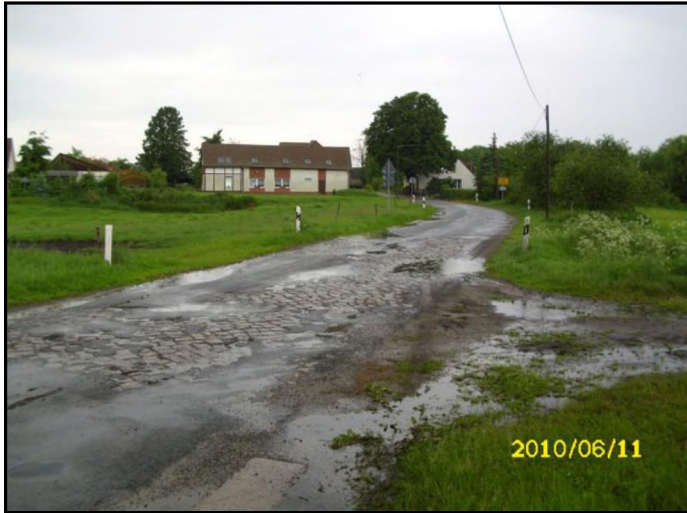
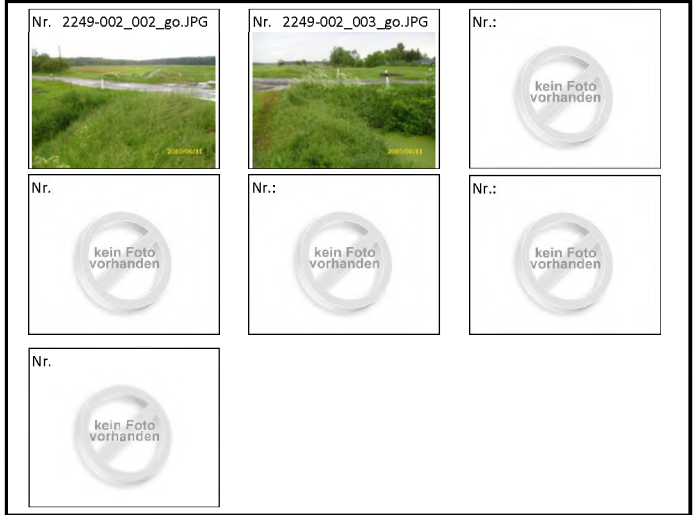
Nr.: 2249-002\_001\_go.JPG

Störfaktoren: DL vollständig geflutet, Böschung ungünstig für wandernde Tiere (zum Gewässer steiler und tiefer als Böschung zur Straße).

Durchlass vollständig geflutet?

Bedeutung im Habitatverbund: gering  
Verkehrsdichte: mittel  
Brückenindex: 0  
Durchlass-Tauglichkeit: ungeeignet

| Kastendurchlass/Maul eins. Berme | <input checked="" type="checkbox"/> | Markierstruktur Podest | <input type="checkbox"/> |
| Trockenröhre einbringen | <input checked="" type="checkbox"/> | Wiesenzufahrten verlegen | <input type="checkbox"/> |
