Einschätzung von Durchlass-Bauwerken und Gefährdung des Fischotters

Aufnahme Nummer: 2249-003

Aufnahme-Datum: 11.06.2010

Gewässername: k.A.
Lage: Heinrichshof
Straße: K 52
Kreisstraße
Todfunde: 0

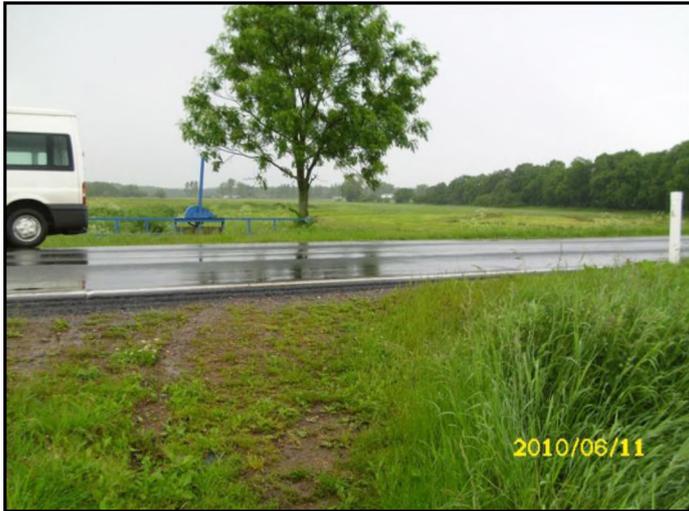
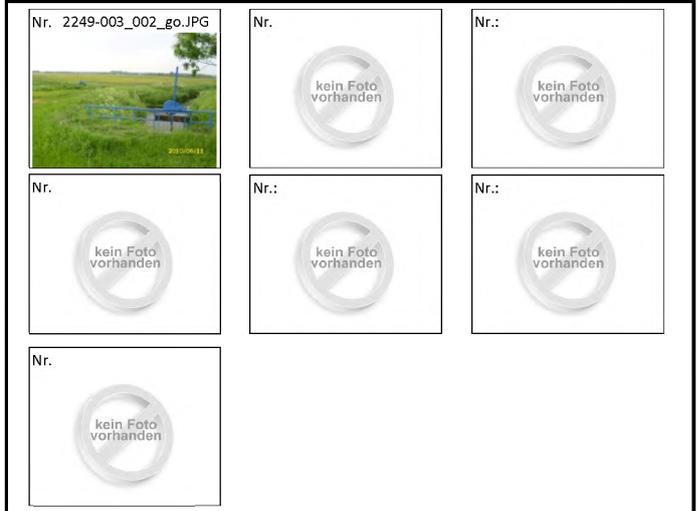
Nr.: 2249-003_001_go.JPG

Störfaktoren: Wehr/Stau , Durchlass vollständig geflutet

Böschung ungünstig für wandernde Tiere (zum Gewässer steiler und tiefer als Böschung zur Straße). , Zufahrt Wiese/Feld, der Otter aus dem Wasser und damit auf die Böschung und dichter an die Straße führt.

Bedeutung im Habitatverbund: mittel
Verkehrsdichte: mittel
Brückenindex: 0
Durchlass-Tauglichkeit: ungeeignet

Geschwindigkeitsbegrenzung	<input type="checkbox"/>	Bermen an Ufer anbinden	<input type="checkbox"/>
Trockenröhre einbringen	<input checked="" type="checkbox"/>	Wiesenzufahrten verlegen	<input type="checkbox"/>
		Komplexmaßnahmen notwendig	<input type="checkbox"/>
