Einschätzung von Durchlass-Bauwerken und Gefährdung des Fischotters

Aufnahme Nummer: 2249-006 Aufnahme-Datum: 11.06.2010

Gewässername: Zarow
Lage: Mühlenhof Uem
Straße: k.A.
sonstige Straße
Todfunde: 0

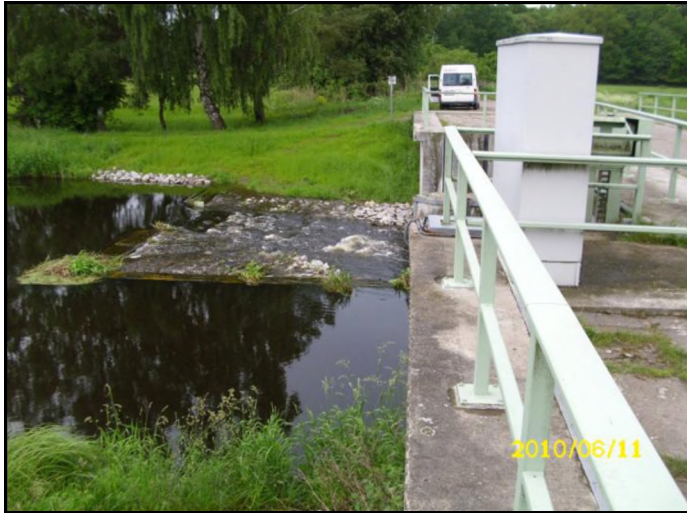
Nr.: 2249-006_001_go.JPG

Die Brücke hat 2 Durchgänge. Rechts über das Wehr und links über eine Sohlgleite aus Bruchsteinen. Es sollten besser Feldsteine statt Bruchsteine verwendet werden. Zweitens ist die Strömung für viele Wassertiere noch zu stark. Auch für (Jung-)Otter können die Turbulenzen zu stark sein. In der Niederung befinden sich noch 2 Gewässer (Flossgraben 2,5m breit, langsam fließend mit beidseitig naturnaher Berme, Brückenlänge 4,5 m und xx??xxGraben 1m breit, Rohrdurchlass geflutet). Bei einem Neu- oder Ausbau der Straße sind auch diese beiden Gewässer, die einen relativ hohen Verbund haben ("3-4") ottergerecht zu gestalten.
