Einschätzung von Durchlass-Bauwerken und Gefährdung des Fischotters

Aufnahme Nummer: 2249-008 Aufnahme-Datum: 11.06.2010

Gewässername: k.A.
Lage: Leopoldshagen Waldrand
Straße: L 31
Landesstraße
Todfunde: 1

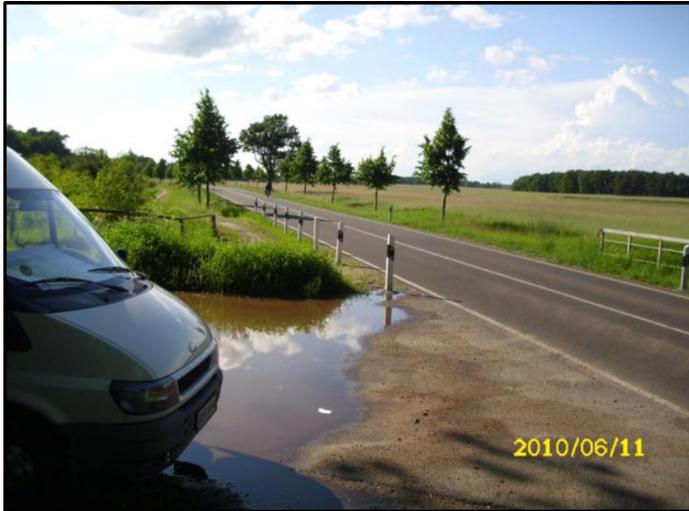
Nr.: 2249-008_001_go.JPG

Störfaktoren: Knick im Gewässerverlauf. Gefahr, dass Otter den kürzesten Weg wählen, gebastelter Stau hält das Wasser auch nicht zurück aber hindert Otter oder kann dazu verleiten Abkürzung über Wildschweinwechsel zu nehmen.

Böschung ungünstig für wandernde Tiere (zum Gewässer steiler und tiefer als Böschung zur Straße).

Der fast immer trockene Graben kann bedingt als Trockendurchlass funktionieren. Nur ist das Rohr recht lang und hat eine Kurve.

Geschwindigkeitsbegrenzung	<input type="checkbox"/>	Bermen an Ufer anbinden	<input type="checkbox"/>
Trockenröhre einbringen	<input checked="" type="checkbox"/>	Wiesenzufahrten verlegen	<input type="checkbox"/>
		Komplexmaßnahmen notwendig	<input type="checkbox"/>
