Einschätzung von Durchlass-Bauwerken und Gefährdung des Fischotters

Aufnahme Nummer: 2249-009 Aufnahme-Datum: 11.06.2010

Gewässername: k.A.
Lage: Leopoldshagen Forst
Straße: L 31
Landesstraße
Totfunde: 0

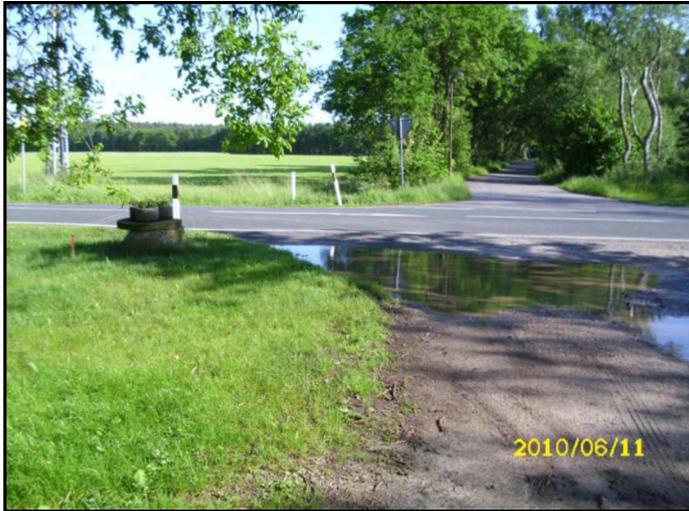
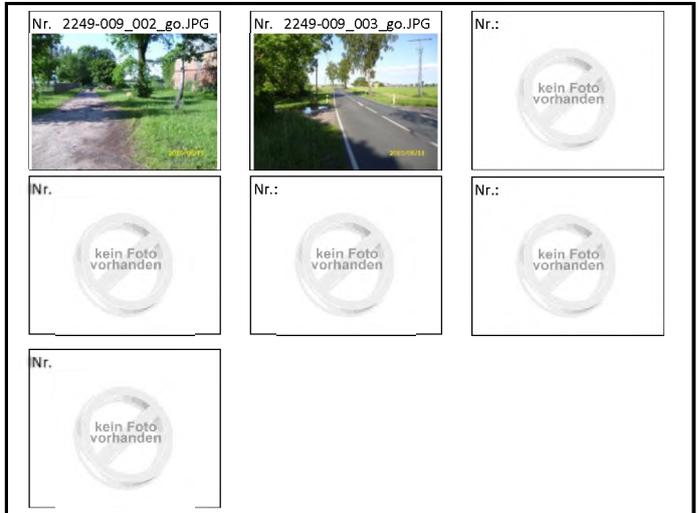
Nr.: 2249-009_001_go.JPG

Störfaktoren: Durchlass vollständig geflutet , Verrohrt

Böschung ungünstig für wandernde Tiere (zum Gewässer steiler und tiefer als Böschung zur Straße).

Bedeutung im Habitatverbund: gering
Verkehrsdichte: mittel
Brückenindex: 0
Durchlass-Tauglichkeit: ungeeignet

Geschwindigkeitsbegrenzung	<input type="checkbox"/>	Bermen an Ufer anbinden	<input type="checkbox"/>
Trockenröhre einbringen	<input checked="" type="checkbox"/>	Wiesenzufahrten verlegen	<input type="checkbox"/>
		Komplexmaßnahmen notwendig	<input type="checkbox"/>
