# Einschätzung von Durchlass-Bauwerken und Gefährdung des Fischotters

Aufnahme Nummer: 2249-010

Aufnahme-Datum: 11.06.2010

Gewässername: k.A.  
Lage: Leopoldshagen Forst weiter West Waldrand  
Straße: L 31  
Landesstraße  
Todfunde: 0

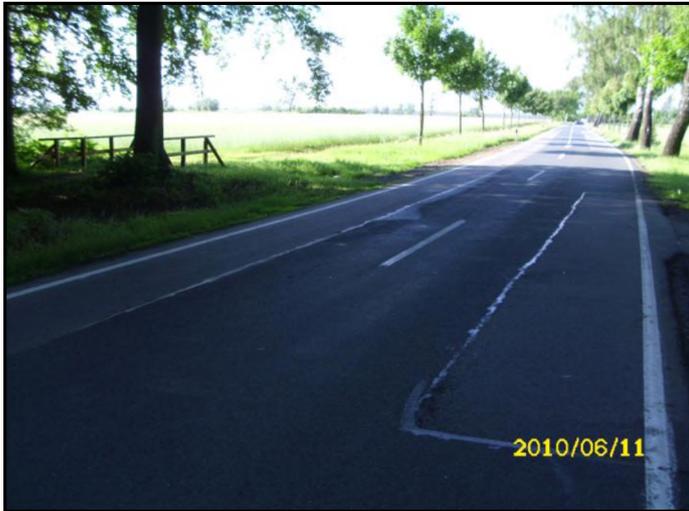
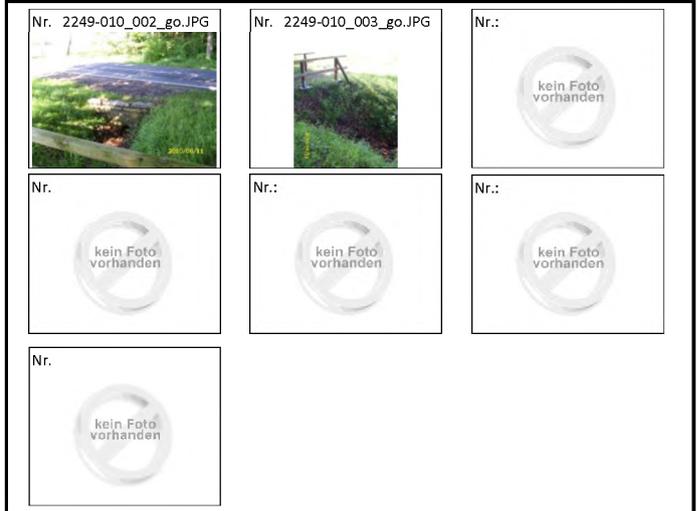
Nr.: 2249-010\_001\_go.JPG

Bedeutung im Habitatverbund: gering  
Verkehrsdichte: mittel  
Brückenindex: 0,009  
Durchlass-Tauglichkeit: ungeeignet

Durchlass trocken, aber zu klein.

Geschwindigkeitsbegrenzung	<input type="checkbox"/>	Bermen an Ufer anbinden	<input type="checkbox"/>
Trockenröhre einbringen	<input checked="" type="checkbox"/>	Wiesenzufahrten verlegen	<input type="checkbox"/>
		Komplexmaßnahmen notwendig	<input type="checkbox"/>
