Einschätzung von Durchlass-Bauwerken und Gefährdung des Fischotters

Aufnahme Nummer: 2249-011

Aufnahme-Datum: 11.06.2010

Gewässername: k.A.
Lage: Leopoldshagen Forst weiter West im Wald
Straße: L 31
Landesstraße
Totfunde: 0

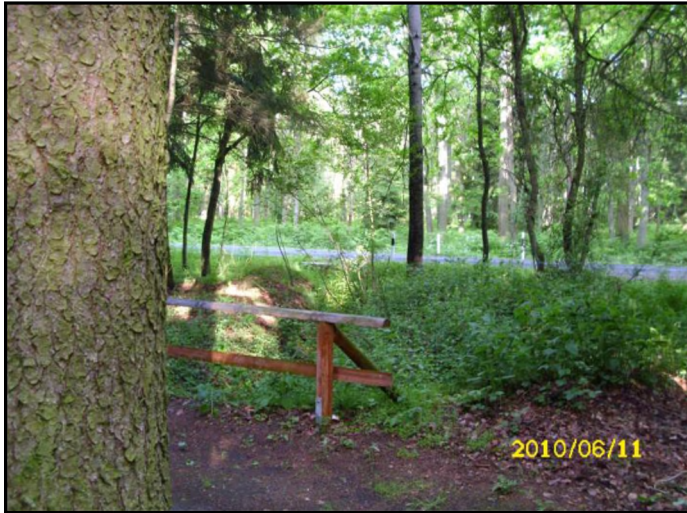
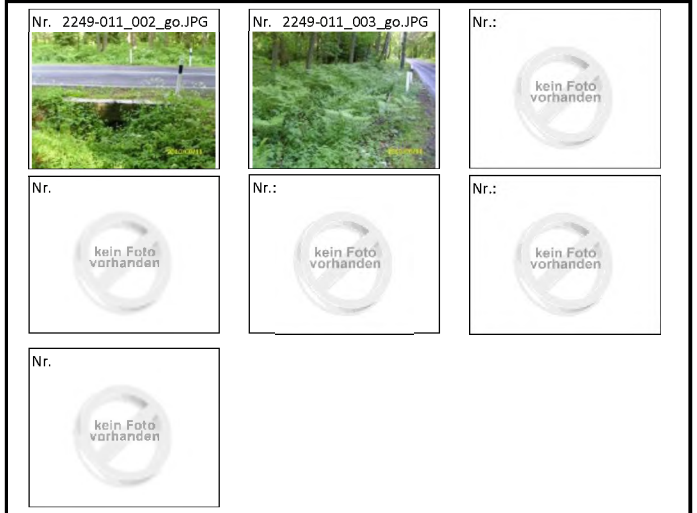
Nr.: 2249-011_001_go.JPG

sonstige Störfaktoren: Straßengraben offen mit Gewässer verbunden (in 1 oder mehr Richtungen). Gefahr, dass Otter diese Rinnen hochwandern und dann am Ende auf die Straße laufen.

Bedeutung im Habitatverbund: gering
Verkehrsdichte: mittel
Brückenindex: 0,03
Durchlass-Tauglichkeit: ungeeignet

Geschwindigkeitsbegrenzung	<input type="checkbox"/>	Bermen an Ufer anbinden	<input type="checkbox"/>
Trockenröhre einbringen	<input checked="" type="checkbox"/>	Wiesenzufahrten verlegen	<input type="checkbox"/>
		Komplexmaßnahmen notwendig	<input type="checkbox"/>
