# Einschätzung von Durchlass-Bauwerken und Gefährdung des Fischotters

Aufnahme Nummer: 2249-012 Aufnahme-Datum: 11.06.2010

Gewässername: k.A.  
Lage: Leopoldshagen Forst weiter West im Wald 2  
Straße: L 31  
Landesstraße  
Totfunde: 0

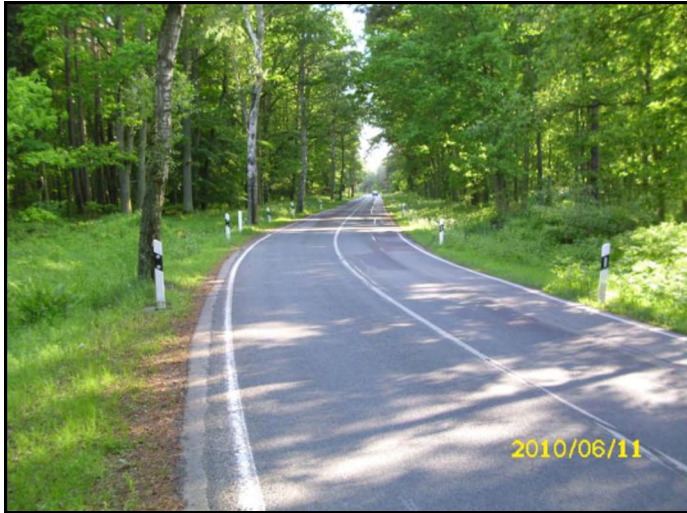
Nr.: 2249-012\_001\_go.JPG

sonstige Störfaktoren: Straßengraben offen mit Gewässer verbunden (in 1 oder mehr Richtungen). Gefahr, dass Otter diese Rinnen hochwandern und dann am Ende auf die Straße laufen.

Bedeutung im Habitatverbund: gering  
Verkehrsdichte: mittel  
Brückenindex: 0,03  
Durchlass-Tauglichkeit: ungeeignet

Geschwindigkeitsbegrenzung	<input type="checkbox"/>	Bermen an Ufer anbinden	<input type="checkbox"/>
Trockenröhre einbringen	<input checked="" type="checkbox"/>	Wiesenzufahrten verlegen	<input type="checkbox"/>
		Komplexmaßnahmen notwendig	<input type="checkbox"/>
