Einschätzung von Durchlass-Bauwerken und Gefährdung des Fischotters

Aufnahme Nummer: 2249-013

Aufnahme-Datum: 11.06.2010

Gewässername: Mühlgraben
Lage: Heidemühl
Straße: L 31
Landesstraße
Todfunde: 0

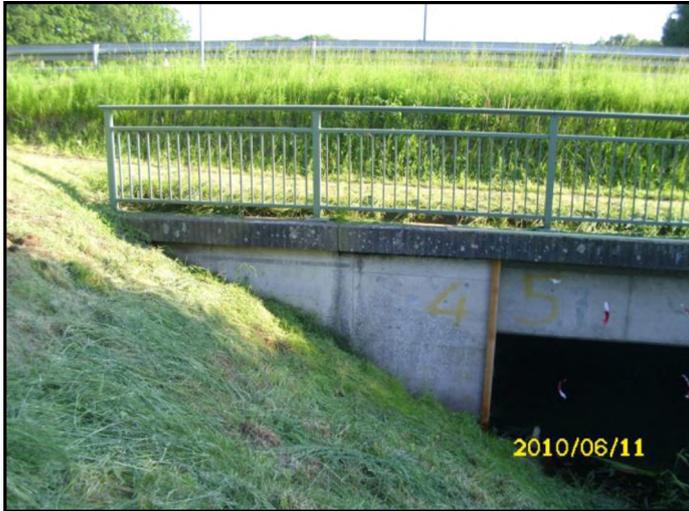
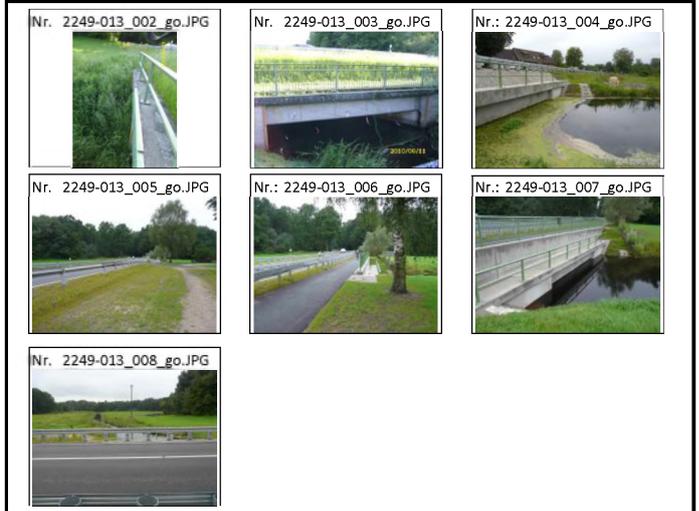
Nr.: 2249-013_001_go.JPG

sonstige Störfaktoren: Netze gespannt

Bedeutung im Habitatverbund: sehr hoch
Verkehrsdichte: mittel
Brückenindex: 0,545
Durchlass-Tauglichkeit: ungeeignet

Bald Brückenneubau, deshalb hängt dort ein Netz (damit Schwalben nicht brüten), das für Otter aber gefährlich ist.
