Einschätzung von Durchlass-Bauwerken und Gefährdung des Fischotters

Aufnahme Nummer: 2249-014

Aufnahme-Datum: 05.08.2010

Gewässername: Randow
Lage: Finkenbrück
Straße: B 109
Bundesstraße
Todfunde: 0

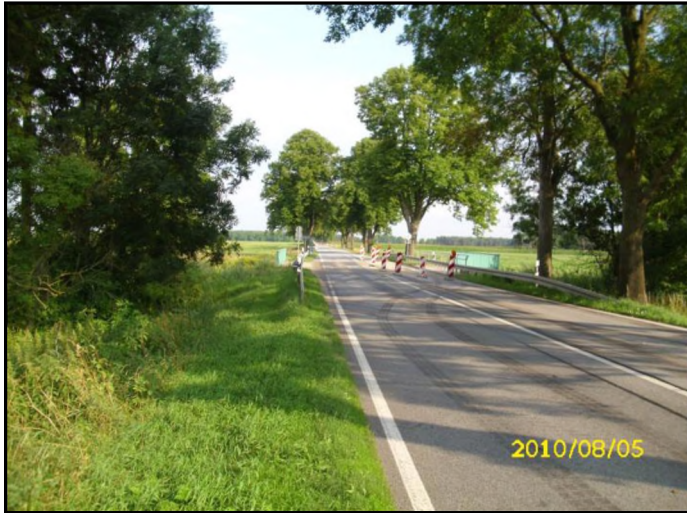
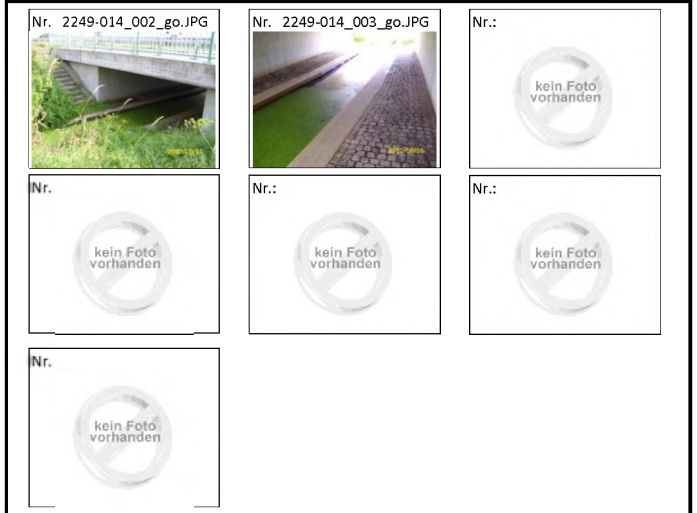
Nr.: 2249-014_001_go.JPG

Wasserstände regelmäßig ca. 20cm höher. Strömung stark.

Trennung Wehr Durchlass	<input type="checkbox"/>	keine notwendig	<input type="checkbox"/>
Installation oberhalb Wehr	<input type="checkbox"/>	Markierstruktur Steinsch	<input checked="" type="checkbox"/>
Installation unterhalb Wehr	<input type="checkbox"/>	Markierstruktur Ufersubstrat	<input type="checkbox"/>
Entfernung Rechen	<input type="checkbox"/>	Markierstruktur Laufbohle fest	<input type="checkbox"/>
Entfernung sonstige Hindernisse	<input type="checkbox"/>	Markierstruktur Laufbohle schwimmend	<input type="checkbox"/>
Kastendurchlass/Maul eins. Berme	<input type="checkbox"/>	Markierstruktur Podest	<input checked="" type="checkbox"/>
Kastendurchlass/Maul beids. Berme	<input checked="" type="checkbox"/>	Verrohrung öffnen	<input type="checkbox"/>
Markierstruktur einseitig	<input type="checkbox"/>	Leit-/Schutzzäune notwendig	<input type="checkbox"/>
Markierstruktur beidseitig	<input type="checkbox"/>	Leitstrukturen/ -senken einrichten	<input type="checkbox"/>
