Einschätzung von Durchlass-Bauwerken und Gefährdung des Fischotters

Aufnahme Nummer: 2249-015 Aufnahme-Datum: 05.08.2010

Gewässername: Floßgraben
Lage: Meiersberg
Straße: k.A.
sonstige Straße
Todfunde: 0

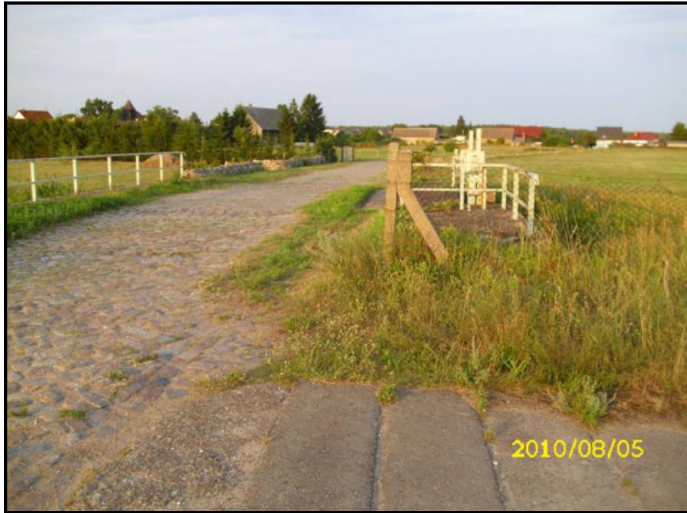
Nr.: 2249-015_001_go.JPG

Störfaktoren: Wehr/Stau , Böschung ungünstig für wandernde Tiere (zum Gewässer steiler und tiefer als Böschung zur Straße).

Uferlinie verengt oder wird vom Bauwerk unterbrochen

Bedeutung im Habitatverbund: sehr hoch
Verkehrsdichte: gering
Brückenindex: 0
Durchlass-Tauglichkeit: ungeeignet

Trennung Wehr Durchlass	<input checked="" type="checkbox"/>	keine notwendig	<input type="checkbox"/>
Installation oberhalb Wehr	<input type="checkbox"/>	Markierstruktur Steinsch	<input type="checkbox"/>
Installation unterhalb Wehr	<input type="checkbox"/>	Markierstruktur Ufersubstrat	<input type="checkbox"/>
Entfernung Rechen	<input type="checkbox"/>	Markierstruktur Laufbohle fest	<input checked="" type="checkbox"/>
Entfernung sonstige Hindernisse	<input type="checkbox"/>	Markierstruktur Laufbohle schwimmend	<input type="checkbox"/>
Kastendurchlass/Maul eins. Berme	<input type="checkbox"/>	Markierstruktur Podest	<input type="checkbox"/>
Kastendurchlass/Maul beids. Berme	<input checked="" type="checkbox"/>	Verrohrung öffnen	<input type="checkbox"/>
Markierstruktur einseitig	<input type="checkbox"/>	Leit-/Schutzzäune notwendig	<input type="checkbox"/>
Markierstruktur beidseitig	<input type="checkbox"/>	Leitstrukturen/ -senken einrichten	<input type="checkbox"/>
