Einschätzung von Durchlass-Bauwerken und Gefährdung des Fischotters

Aufnahme Nummer: 2249-017

Aufnahme-Datum: 05.08.2010

Gewässername: Zarow
Lage: nördl. Meiersberg
Straße: k.A.
sonstige Straße
Todfunde: 0

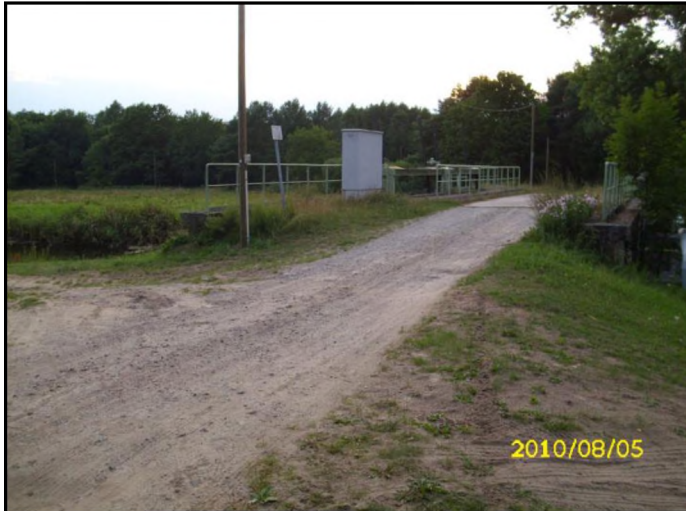
Nr.: 2249-017_001_go.JPG

Die Fischtreppe und Durchlässe sind auf Grund der starken Strömung (1,5m Durchmesser, 10m Länge) für Fischotter (und viele Fische) nicht geeignet. Außerdem ist sie an mehreren Tage im Jahr zu.
