Einschätzung von Durchlass-Bauwerken und Gefährdung des Fischotters

Aufnahme Nummer: 2249-018 Aufnahme-Datum: 22.11.2010

Gewässername: k.A.
Lage: südl. Altwigshagen
Straße: k.A.
sonstige Straße
Todfunde: 0

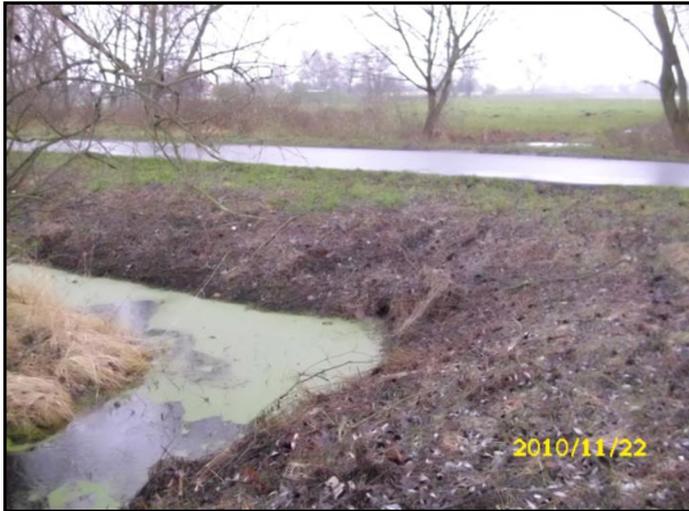
Nr.: 2249-018_001_go.JPG

Störfaktoren: Durchlass vollständig geflutet , Verrohrt

Böschung ungünstig für wandernde Tiere (zum Gewässer steiler und tiefer als Böschung zur Straße). , Zufahrt Wiese/Feld, der Otter aus dem Wasser und damit auf die Böschung und dichter an die Straße führt.

sonstige Störfaktoren: Straßengraben offen mit Gewässer verbunden (in 1 oder mehr Richtungen). Gefahr, dass Otter diese Rinnen hochwandern und dann am Ende auf die Straße laufen.

Bedeutung im Habitatverbund: mittel
Verkehrsdichte: mittel
Brückenindex: 0
Durchlass-Tauglichkeit: ungeeignet

Geschwindigkeitsbegrenzung	<input type="checkbox"/>	Bermen an Ufer anbinden	<input checked="" type="checkbox"/>
Trockenröhre einbringen	<input type="checkbox"/>	Wiesenzufahrten verlegen	<input type="checkbox"/>
		Komplexmaßnahmen notwendig	<input checked="" type="checkbox"/>

Moorniederung mit Gewässer parallel zur Straße. Deshalb wichtig, die Hauptgewässer/Leitlinien durchgängig zu gestalten.
