Einschätzung von Durchlass-Bauwerken und Gefährdung des Fischotters

Aufnahme Nummer: 2249-019

Aufnahme-Datum: 23.11.2010

Gewässername: k.A.
Lage: nwlich Finckenbruck
Straße: k.A.
Gleisanlage
Todfunde: 0

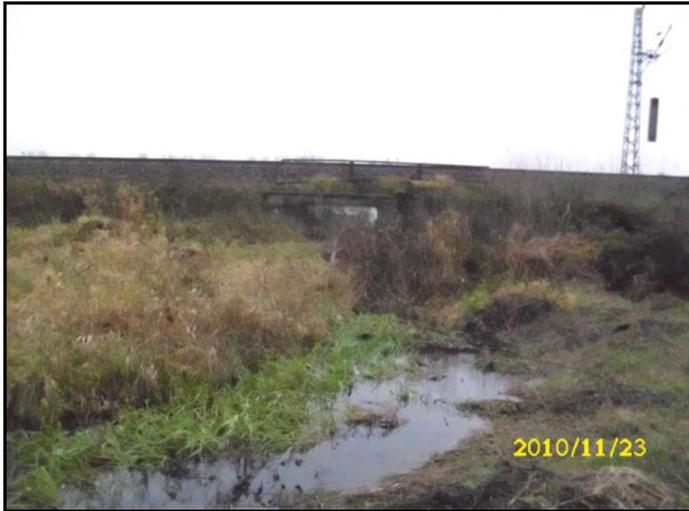
Nr.: 2249-019_001_go.JPG

Störfaktoren: Ungünstiges 'Länge zu Durchmesser'-Verhältnis , Turbulenzen oder Turbulenzengefahr nach Regen usw.

Uferlinie verengt oder wird vom Bauwerk unterbrochen

sonstige Störfaktoren: Straßengraben offen mit Gewässer verbunden (in 1 oder mehr Richtungen). Gefahr, dass Otter diese Rinnen hochwandern und dann am Ende auf die Straße laufen.

Bedeutung im Habitatverbund: sehr hoch
Verkehrsdichte: gering
Brückenindex: 0,12
Durchlass-Tauglichkeit: ungeeignet

Geschwindigkeitsbegrenzung	<input type="checkbox"/>	Bermen an Ufer anbinden	<input type="checkbox"/>
Trockenröhre einbringen	<input checked="" type="checkbox"/>	Wiesenzufahrten verlegen	<input type="checkbox"/>
		Komplexmaßnahmen notwendig	<input type="checkbox"/>
