Einschätzung von Durchlass-Bauwerken und Gefährdung des Fischotters

Aufnahme Nummer: 2249-020 Aufnahme-Datum: 11.06.2010

Gewässername: k.A.
Lage: westl. Uem eingang
Straße: K 52
Kreisstraße
Todfunde: 1

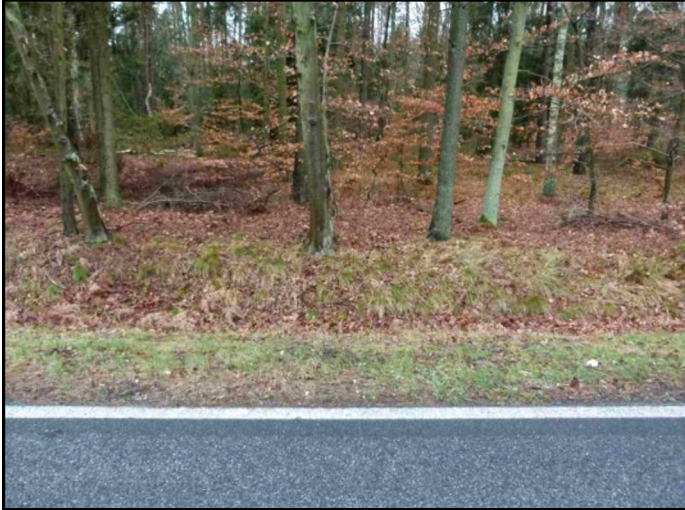
Nr.: 2249-020_001_go.JPG

Bedeutung im Habitatverbund: gering
Verkehrsdichte: mittel
Brückenindex: 0
Durchlass-Tauglichkeit: ungeeignet

Geschwindigkeitsbegrenzung	<input type="checkbox"/>	Bermen an Ufer anbinden	<input type="checkbox"/>
Trockenröhre einbringen	<input checked="" type="checkbox"/>	Wiesenzufahrten verlegen	<input type="checkbox"/>
		Komplexmaßnahmen notwendig	<input type="checkbox"/>
