# Einschätzung von Durchlass-Bauwerken und Gefährdung des Fischotters

Aufnahme Nummer: 2250-001 Aufnahme-Datum: 11.06.2010

Gewässername: k.A.  
Lage: Uem eingang  
Straße: L 28  
Landesstraße  
Totfunde: 0

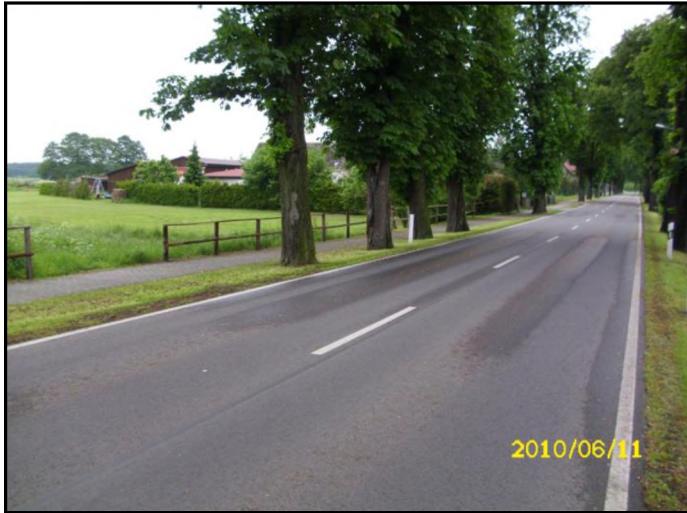
Nr.: 2250-001\_001\_go.JPG

Störfaktoren: Wehr/Stau , Durchlass vollständig geflutet

Ungünstiges 'Länge zu Durchmesser'-Verhältnis

Bedeutung im Habitatverbund: gering  
Verkehrsdichte: mittel  
Brückenindex: 0  
Durchlass-Tauglichkeit: ungeeignet
