# Einschätzung von Durchlass-Bauwerken und Gefährdung des Fischotters

Aufnahme Nummer: 2250-004 Aufnahme-Datum: 11.06.2010

Gewässername: k.A.  
Lage: Grambin  
Straße: L 31  
Landesstraße  
Totfunde: 2

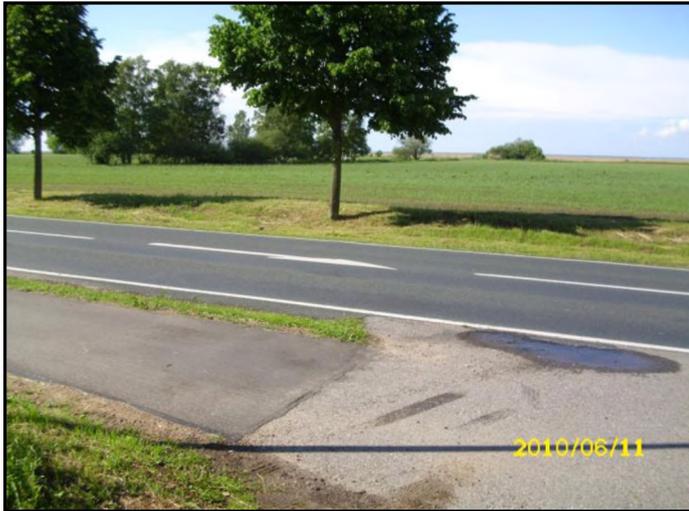
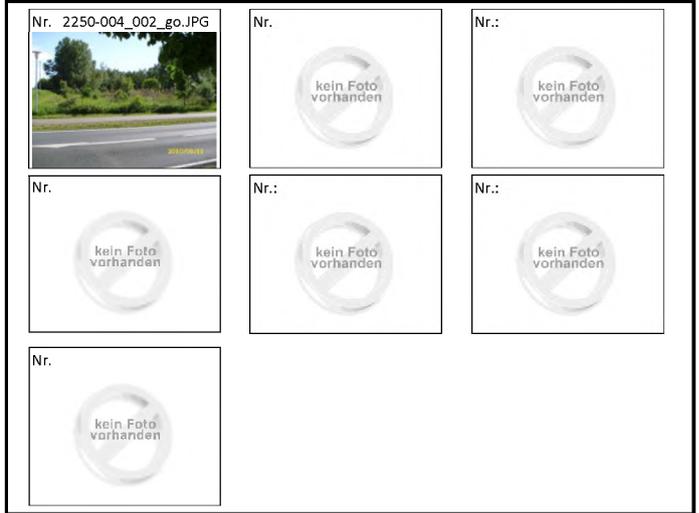
Nr.: 2250-004\_001\_go.JPG

sonstige Störfaktoren: Straße trennt Kette und Moor ohne Leitlinie ohne Durchlass.

Haff nur 300m entfernt. Die Gesamtstrecke (850m) wurde untersucht und es wurde nur 1 blind endenden Graben vom Haff zum See festgestellt. Unweit des Grabens wurde in beide Richtungen ein Fischottertötterfund gemeldet. Wahrscheinlich wechseln die Otter auch entlang des Weges beim Zeltplatz oder ohne Leitlinien über Land, geleitet durch Gerüche und Geräusche aus dem Grambinger See und Moor. Maßnahmen wichtig, weil das Moor für die Jungenaufzucht sehr geeignet ist.

Geschwindigkeitsbegrenzung	<input type="checkbox"/>	Bermen an Ufer anbinden	<input type="checkbox"/>
Trockenröhre einbringen	<input checked="" type="checkbox"/>	Wiesenzufahrten verlegen	<input type="checkbox"/>
		Komplexmaßnahmen notwendig	<input checked="" type="checkbox"/>
