Einschätzung von Durchlass-Bauwerken und Gefährdung des Fischotters

Aufnahme Nummer: 2250-007 Aufnahme-Datum: 06.08.2010

Gewässername: Uecker
Lage: Ueckermünde Zentrum
Straße: k.A.
sonstige Straße
Totfunde: 0

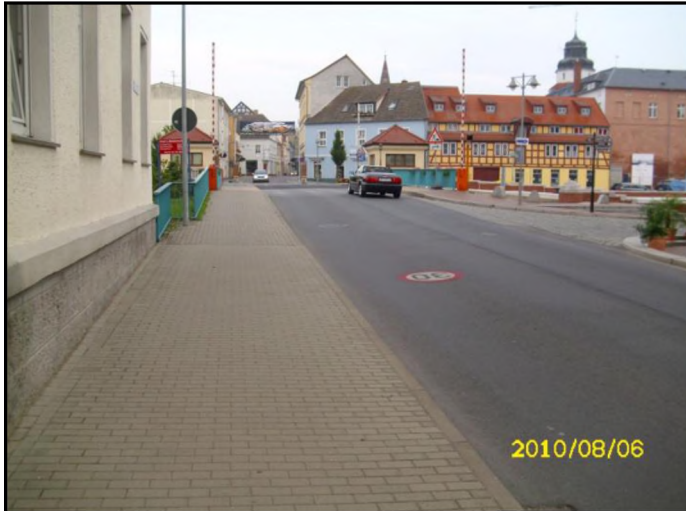
Nr.: 2250-007_001_go.JPG

Störfaktoren: Böschung ungünstig für wandernde Tiere (zum Gewässer steiler und tiefer als Böschung zur Straße).

Bermen fehlen durch Spundwand für Otterfamilien schwer zu durchqueren Bereich.

Bedeutung im Habitatverbund: sehr hoch
Verkehrsdichte: hoch
Brückenindex: 1,846
Durchlass-Tauglichkeit: bedingt geeignet

Längere Spundwände wie hier (und z.B. in Greifswald) sind ein Problem für die Dgk des Gewässers, weil Kleinsäuger, Jungotter, Jungenten usw. kein Platz zum Ruhen und keine Verstecke finden. Wildtiere, die im Wasser landen, kommen nicht mehr heraus. Es wäre sinnvoll, einige Ausstiege und auch mehrere Inseln anzulegen.
