Einschätzung von Durchlass-Bauwerken und Gefährdung des Fischotters

Aufnahme Nummer: 2250-009 Aufnahme-Datum: 06.08.2010

Gewässername: Uecker
Lage: Bellin
Straße: L 31
Landesstraße
Todfunde: 0

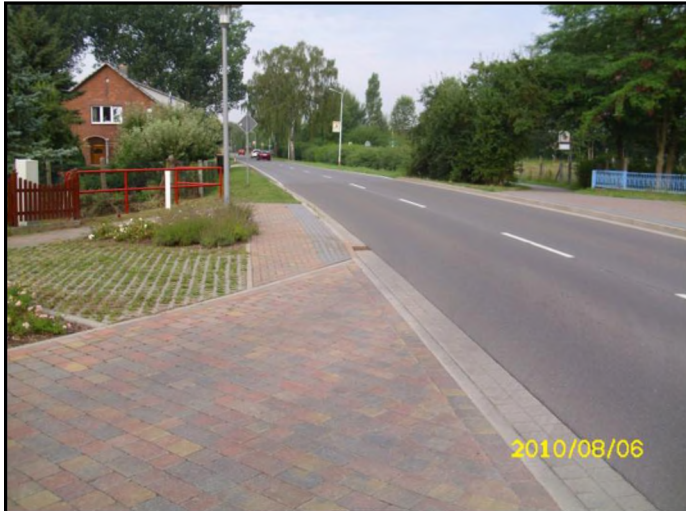
Nr.: 2250-009_001_go.JPG

Störfaktoren: Böschung ungünstig für wandernde Tiere (zum Gewässer steiler und tiefer als Böschung zur Straße). , Ungünstiges 'Länge zu Durchmesser'-Verhältnis , quert die Straße schräg

Brückentyp: Rohrdurchlass Durchlaß Durchmesser: k.A.
Lichte Breite [m]: 1
Lichte Höhe [m]: 0,8 Brückenlänge [m]: 16
Bermen-Anzahl: keine
Bermenform: keine
keine
Bermen-Neigung: keine Bermen-Breite [m]: keine
keine
Bermen-Verfügbar: keine
keine

Bedeutung im Habitatverbund: sehr hoch
Verkehrsdichte: hoch
Brückenindex: 0,05
Durchlass-Tauglichkeit: ungeeignet

Geschwindigkeitsbegrenzung	<input type="checkbox"/>	Bermen an Ufer anbinden	<input type="checkbox"/>
Trockenröhre einbringen	<input checked="" type="checkbox"/>	Wiesenzufahrten verlegen	<input type="checkbox"/>
		Komplexmaßnahmen notwendig	<input type="checkbox"/>
