Einschätzung von Durchlass-Bauwerken und Gefährdung des Fischotters

Aufnahme Nummer: 2250-010

Aufnahme-Datum: 06.08.2010

Gewässername: k.A.
Lage: Nördl. Luckow
Straße: K 14
Kreisstraße
Todfunde: 0

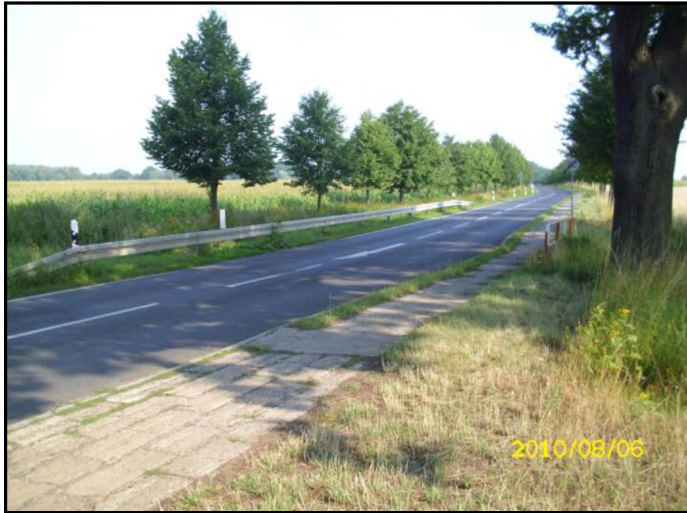
Nr.: 2250-010_001_go.JPG

Störfaktoren: Flutungsgefahr, Böschung ungünstig für wandernde Tiere (zum Gewässer steiler und tiefer als Böschung zur Straße).

Ungünstiges 'Länge zu Durchmesser'-Verhältnis

Bedeutung im Habitatverbund: mittel
Verkehrsdichte: mittel
Brückenindex: 0,051
Durchlass-Tauglichkeit: ungeeignet

Geschwindigkeitsbegrenzung	<input type="checkbox"/>	Bermen an Ufer anbinden	<input type="checkbox"/>
Trockenröhre einbringen	<input checked="" type="checkbox"/>	Wiesenzufahrten verlegen	<input type="checkbox"/>
		Komplexmaßnahmen notwendig	<input type="checkbox"/>
