# Einschätzung von Durchlass-Bauwerken und Gefährdung des Fischotters

Aufnahme Nummer: 2250-011

Aufnahme-Datum: 06.08.2010

Gewässername: k.A.  
Lage: Nördl. Luckow  
Straße: K 14  
Kreisstraße  
Todfunde: 0

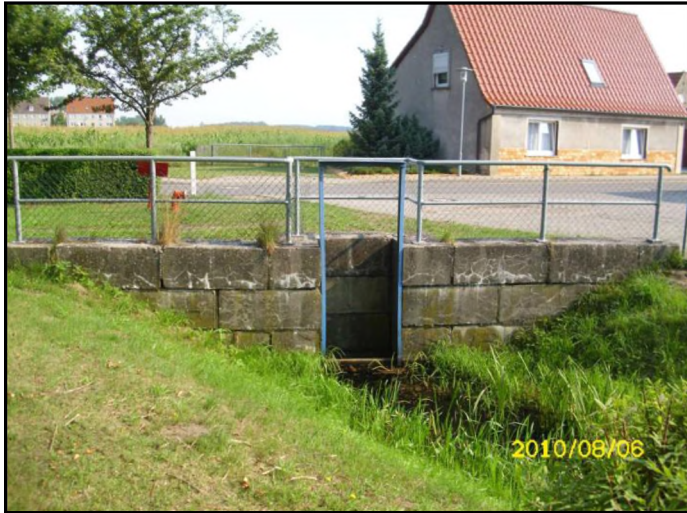
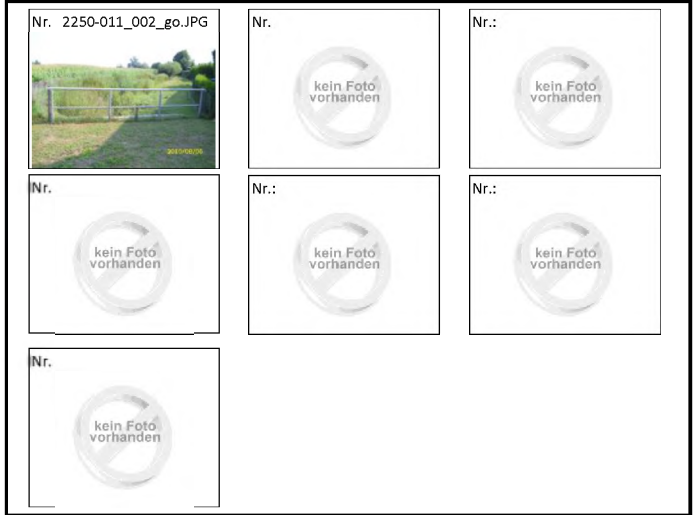
Nr.: 2250-011\_001\_go.JPG

Störfaktoren: Flutungsgefahr, Böschung ungünstig für wandernde Tiere (zum Gewässer steiler und tiefer als Böschung zur Straße).

Ungünstiges 'Länge zu Durchmesser'-Verhältnis

Bedeutung im Habitatverbund: sehr hoch  
Verkehrsdichte: mittel  
Brückenindex: 0  
Durchlass-Tauglichkeit: ungeeignet

Geschwindigkeitsbegrenzung	<input type="checkbox"/>	Bermen an Ufer anbinden	<input type="checkbox"/>
Trockenröhre einbringen	<input checked="" type="checkbox"/>	Wiesenzufahrten verlegen	<input type="checkbox"/>
		Komplexmaßnahmen notwendig	<input type="checkbox"/>
