Einschätzung von Durchlass-Bauwerken und Gefährdung des Fischotters

Aufnahme Nummer: 2251-001

Aufnahme-Datum: 06.08.2010

Gewässername: k.A.
Lage: westl. Warsin
Straße: L 31
Landesstraße
Todfunde: 0

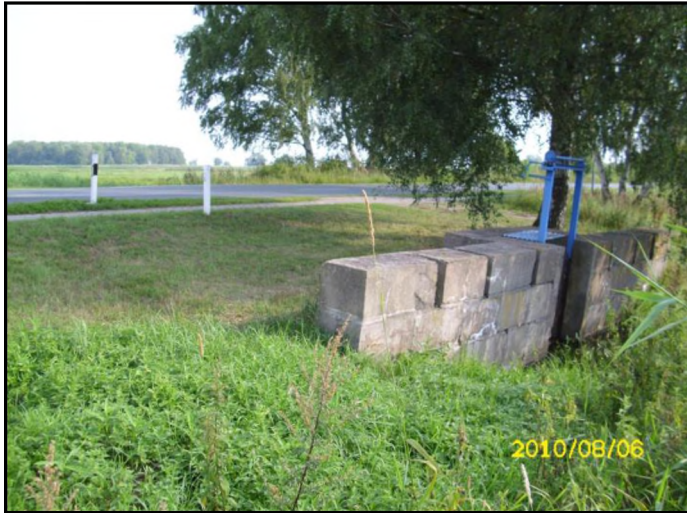
Nr.: 2251-001_001_go.JPG

Störfaktoren: Wehr/Stau , Straßengraben offen mit Gewässer verbunden (in 1 oder mehr Richtungen). Gefahr, dass Otter diese Rinnen hochwandern und dann am Ende auf die Straße laufen.

Böschung ungünstig für wandernde Tiere (zum Gewässer steiler und tiefer als Böschung zur Straße). , Ungünstiges 'Länge zu Durchmesser'-Verhältnis

Bedeutung im Habitatverbund: sehr hoch
Verkehrsdichte: hoch
Brückenindex: 0
Durchlass-Tauglichkeit: ungeeignet

Geschwindigkeitsbegrenzung	<input type="checkbox"/>	Bermen an Ufer anbinden	<input type="checkbox"/>
Trockenröhre einbringen	<input checked="" type="checkbox"/>	Wiesenzufahrten verlegen	<input type="checkbox"/>
		Komplexmaßnahmen notwendig	<input type="checkbox"/>
