# Einschätzung von Durchlass-Bauwerken und Gefährdung des Fischotters

Aufnahme Nummer: 2251-002 Aufnahme-Datum: 06.08.2010

Gewässername: k.A.  
Lage: östl. Vogelsang  
Straße: L 31  
Landesstraße  
Todfunde: 0

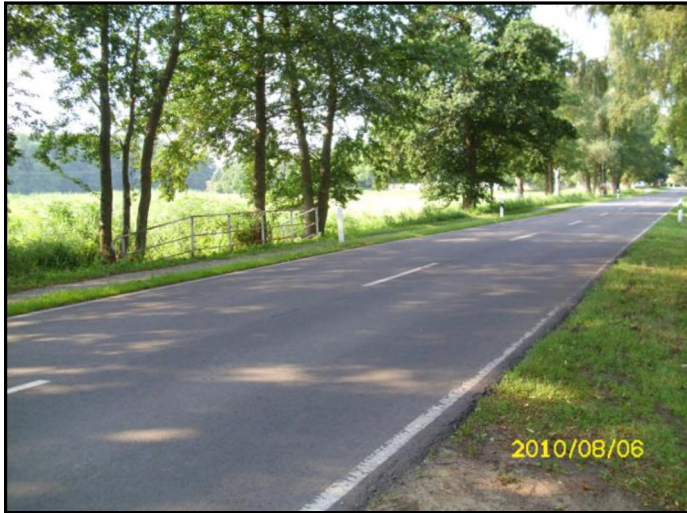
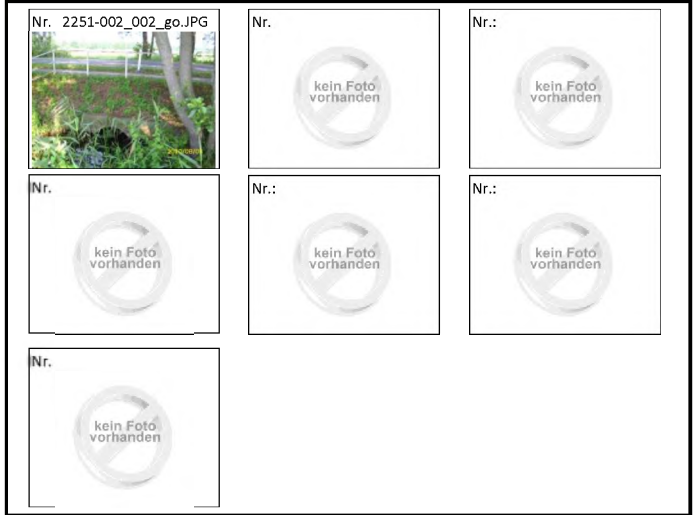
Nr.: 2251-002\_001\_go.JPG

Störfaktoren: Flutungsgefahr , Straßengraben offen mit Gewässer verbunden (in 1 oder mehr Richtungen). Gefahr, dass Otter diese Rinnen hochwandern und dann am Ende auf die Straße laufen.

Böschung ungünstig für wandernde Tiere (zum Gewässer steiler und tiefer als Böschung zur Straße).

Bedeutung im Habitatverbund: sehr hoch  
Verkehrsdichte: hoch  
Brückenindex: 0  
Durchlass-Tauglichkeit: ungeeignet

Wechsel links.

Geschwindigkeitsbegrenzung	<input type="checkbox"/>	Bermen an Ufer anbinden	<input type="checkbox"/>
Trockenröhre einbringen	<input checked="" type="checkbox"/>	Wiesenzufahrten verlegen	<input type="checkbox"/>
		Komplexmaßnahmen notwendig	<input type="checkbox"/>
