Einschätzung von Durchlass-Bauwerken und Gefährdung des Fischotters

Aufnahme Nummer: 2331-001 Aufnahme-Datum: 09.02.2011

Gewässername: Bek
Lage: Kneese Dorf Bek
Straße: K 10
Kreisstraße
Todfunde: 0

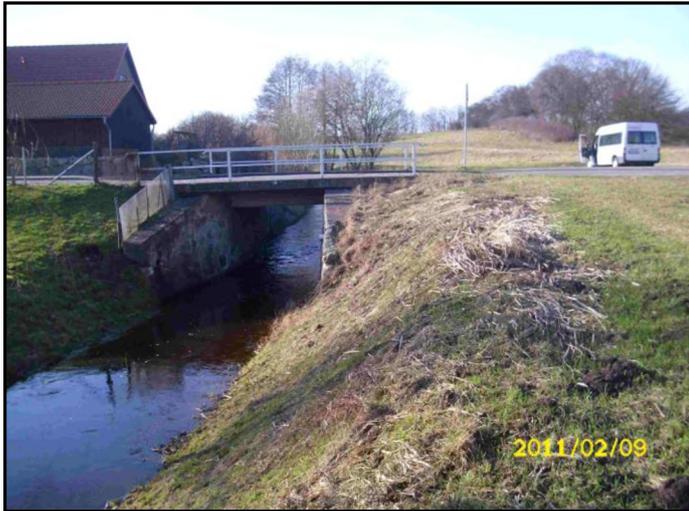
Nr.: 2331-001_001_go.JPG

Störfaktoren: Böschung ungünstig für wandernde Tiere (zum Gewässer steiler und tiefer als Böschung zur Straße). , Turbulenzen oder Turbulenzengefahr nach Regen usw.

Bermen fehlen

Bedeutung im Habitatverbund: sehr hoch
Verkehrsdichte: mittel
Brückenindex: 0,75
Durchlass-Tauglichkeit: bedingt geeignet

Geschwindigkeitsbegrenzung	<input checked="" type="checkbox"/>	Bermen an Ufer anbinden	<input type="checkbox"/>
Trockenröhre einbringen	<input checked="" type="checkbox"/>	Wiesenzufahrten verlegen	<input type="checkbox"/>
		Komplexmaßnahmen notwendig	<input type="checkbox"/>
