Einschätzung von Durchlass-Bauwerken und Gefährdung des Fischotters

Aufnahme Nummer: 2331-002 Aufnahme-Datum: 09.02.2011

Gewässername: k.A.
Lage: südl. Kneese Dorf
Straße: K 10
Kreisstraße
Todfunde: 0

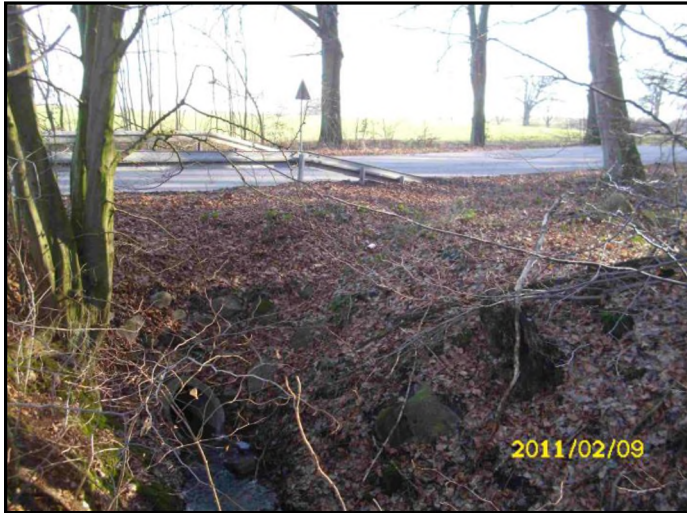
Nr.: 2331-002_001_go.JPG

Störfaktoren: Flutungsgefahr , Böschung ungünstig für wandernde Tiere (zum Gewässer steiler und tiefer als Böschung zur Straße).

Ungünstiges 'Länge zu Durchmesser'-Verhältnis , Turbulenzen oder Turbulenzgefahr nach Regen usw.

Bedeutung im Habitatverbund: mittel
Verkehrsdichte: mittel
Brückenindex: 0,035
Durchlass-Tauglichkeit: ungeeignet

Geschwindigkeitsbegrenzung	<input type="checkbox"/>	Bermen an Ufer anbinden	<input type="checkbox"/>
Trockenröhre einbringen	<input checked="" type="checkbox"/>	Wiesenzufahrten verlegen	<input type="checkbox"/>
		Komplexmaßnahmen notwendig	<input type="checkbox"/>
