# Einschätzung von Durchlass-Bauwerken und Gefährdung des Fischotters

Aufnahme Nummer: 2331-003 Aufnahme-Datum: 09.02.2011

Gewässername: k.A.  
Lage: Rosenhagen-Dutzow  
Straße: k.A.  
sonstige Straße  
Todfunde: 0

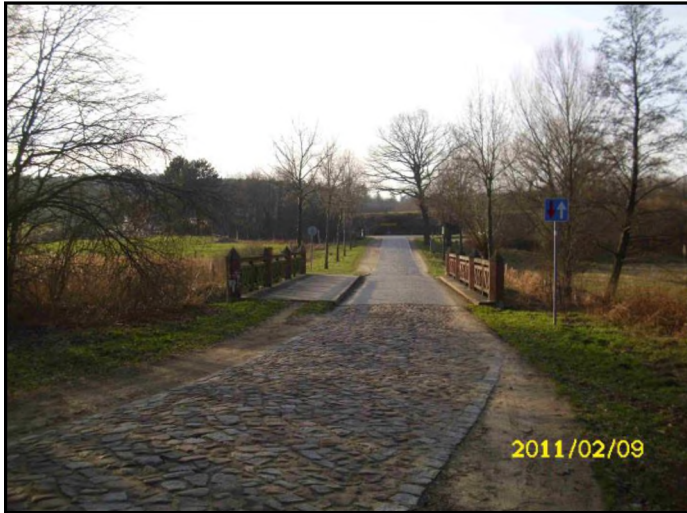
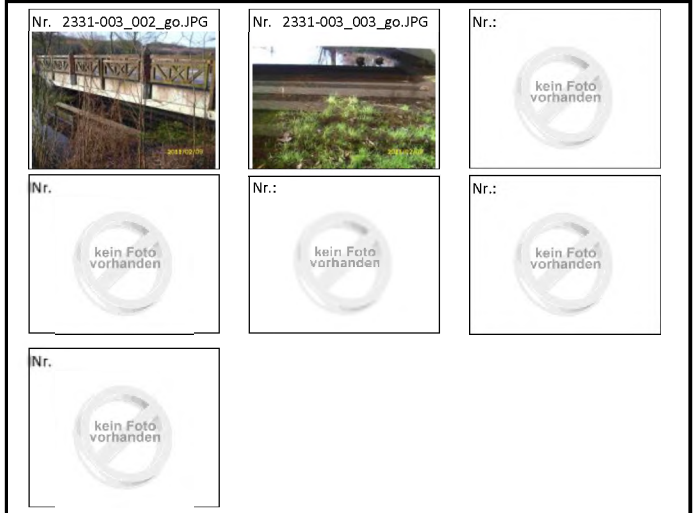
Nr.: 2331-003\_001\_go.JPG

Bermen sehr gut aus Feldsteinpflaster und Erde.
