Einschätzung von Durchlass-Bauwerken und Gefährdung des Fischotters

Aufnahme Nummer: 2331-005 Aufnahme-Datum: 09.02.2011

Gewässername: k.A.
Lage: Groß Thurow
Straße: K 10
Kreisstraße
Todfunde: 0

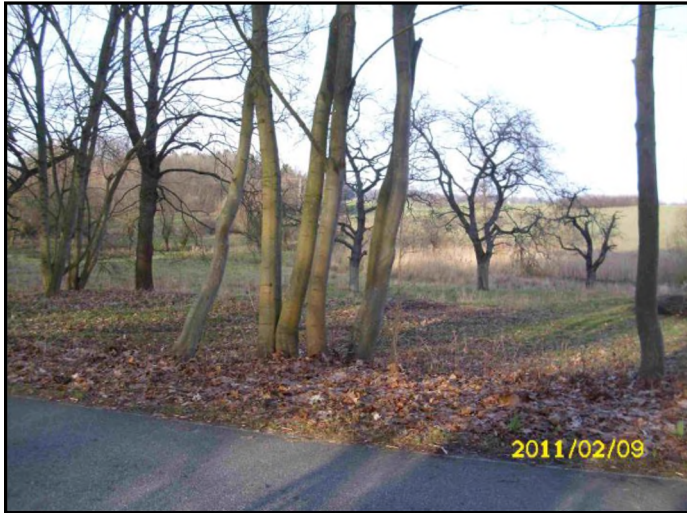
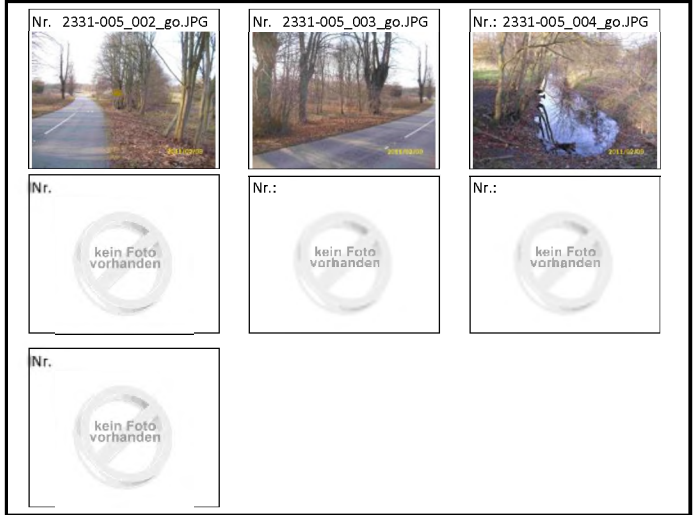
Nr.: 2331-005_001_go.JPG

Störfaktoren: Verrohrt, Böschung ungünstig für wandernde Tiere (zum Gewässer steiler und tiefer als Böschung zur Straße).

Bedeutung im Habitatverbund: sehr hoch
Verkehrsdichte: mittel
Brückenindex: 0
Durchlass-Tauglichkeit: ungeeignet

Verrohrt, weil ehemals Sperrgebiet Grenze.

Trennung Wehr Durchlass	<input type="checkbox"/>	keine notwendig	<input type="checkbox"/>
Installation oberhalb Wehr	<input type="checkbox"/>	Markierstruktur Steinsch	<input type="checkbox"/>
Installation unterhalb Wehr	<input type="checkbox"/>	Markierstruktur Ufersubstrat	<input type="checkbox"/>
Entfernung Rechen	<input type="checkbox"/>	Markierstruktur Laufbohle fest	<input type="checkbox"/>
Entfernung sonstige Hindernisse	<input type="checkbox"/>	Markierstruktur Laufbohle schwimmend	<input type="checkbox"/>
Kastendurchlass/Maul eins. Berme	<input type="checkbox"/>	Markierstruktur Podest	<input type="checkbox"/>
Kastendurchlass/Maul beids. Berme	<input checked="" type="checkbox"/>	Verrohrung öffnen	<input checked="" type="checkbox"/>
Markierstruktur einseitig	<input type="checkbox"/>	Leit-/Schutzzäune notwendig	<input type="checkbox"/>
Markierstruktur beidseitig	<input type="checkbox"/>	Leitstrukturen/-senken einrichten	<input checked="" type="checkbox"/>

Geschwindigkeitsbegrenzung	<input type="checkbox"/>	Bermen an Ufer anbinden	<input type="checkbox"/>
Trockenröhre einbringen	<input checked="" type="checkbox"/>	Wiesenzufahrten verlegen	<input type="checkbox"/>
		Komplexmaßnahmen notwendig	<input type="checkbox"/>
