Einschätzung von Durchlass-Bauwerken und Gefährdung des Fischotters

Aufnahme Nummer: 2332-001

Aufnahme-Datum: 09.02.2011

Gewässername: Radegast
Lage: Radegast b104 südl Gadeb.
Straße: B 104
Bundesstraße
Totfunde: 0

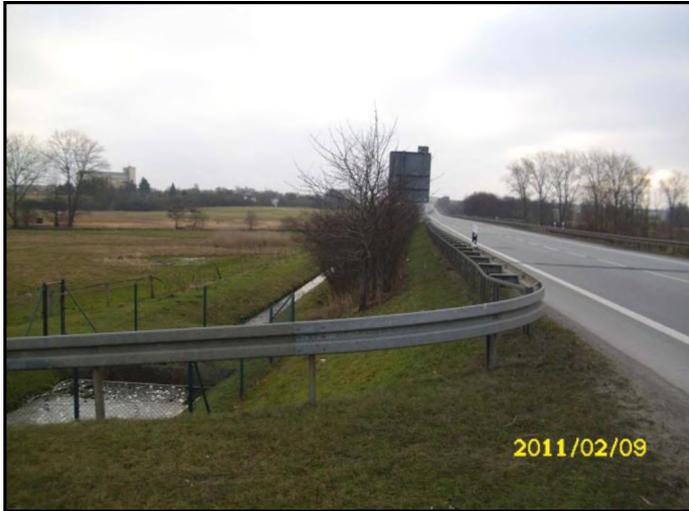
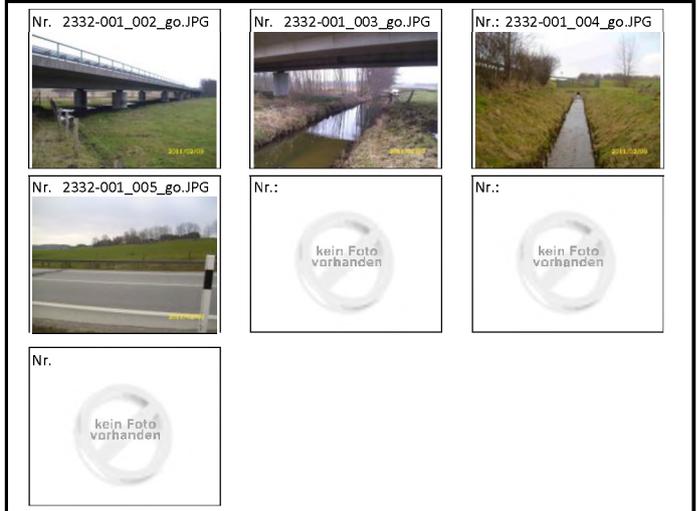
Nr.: 2332-001_001_go.JPG

Ein kleiner Graben fängt parallel zur B104 an. Trockendurchlass wäre sinnvoll sonst Wechselgefahr.
