Einschätzung von Durchlass-Bauwerken und Gefährdung des Fischotters

Aufnahme Nummer: 2332-002 Aufnahme-Datum: 09.02.2011

Gewässername: k.A.
Lage: weit östl. Roggendorf
Straße: B 208
Bundesstraße
Totfunde: 1

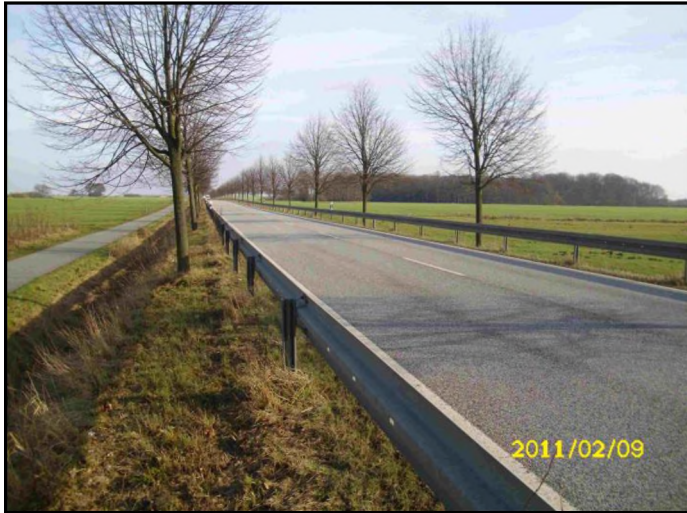
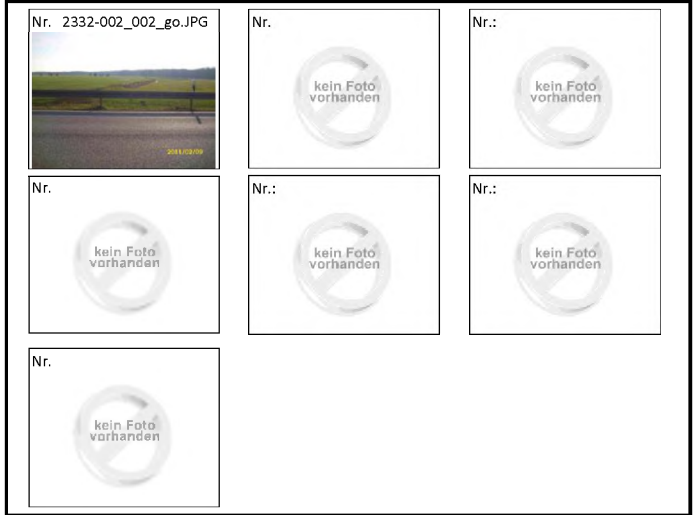
Nr.: 2332-002_001_go.JPG

sonstige Störfaktoren: Durchlass fehlt

Gewässer-Straßen-Verlauf: blind endender Graben

Bedeutung im Habitatverbund: gering
Verkehrsdichte: mittel
Brückenindex: 0
Durchlass-Tauglichkeit: ungeeignet

Geschwindigkeitsbegrenzung	<input type="checkbox"/>	Bermen an Ufer anbinden	<input type="checkbox"/>
Trockenröhre einbringen	<input checked="" type="checkbox"/>	Wiesenzufahrten verlegen	<input type="checkbox"/>
		Komplexmaßnahmen notwendig	<input type="checkbox"/>
