Einschätzung von Durchlass-Bauwerken und Gefährdung des Fischotters

Aufnahme Nummer: 2332-003

Aufnahme-Datum: 09.02.2011

Gewässername: k.A.
Lage: östl. Roggendorf Waldrand
Straße: B 208
Bundesstraße
Todfunde: 0

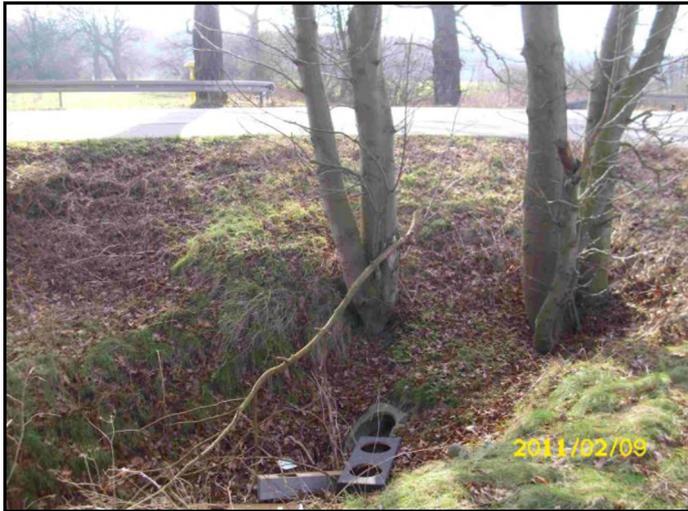
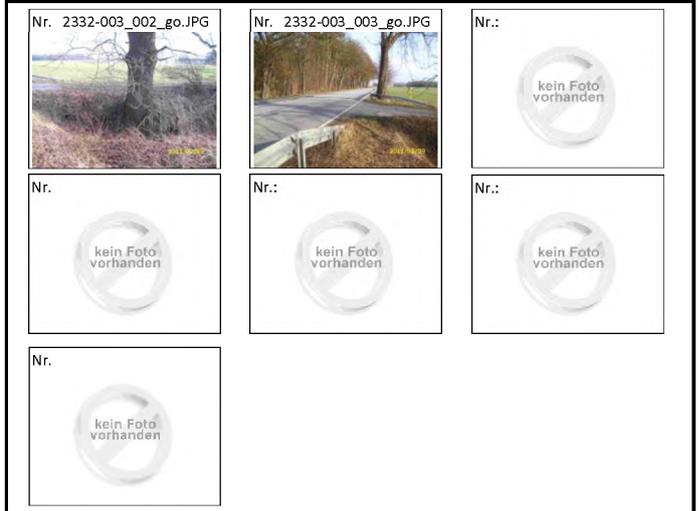
Nr.: 2332-003_001_go.JPG

sonstige Störfaktoren: Durchlass fehlt

Bedeutung im Habitatverbund: mittel
Verkehrsdichte: mittel
Brückenindex: 0
Durchlass-Tauglichkeit: ungeeignet

Geschwindigkeitsbegrenzung	<input type="checkbox"/>	Bermen an Ufer anbinden	<input type="checkbox"/>
Trockenröhre einbringen	<input checked="" type="checkbox"/>	Wiesenzufahrten verlegen	<input type="checkbox"/>
		Komplexmaßnahmen notwendig	<input type="checkbox"/>
