# Einschätzung von Durchlass-Bauwerken und Gefährdung des Fischotters

Aufnahme Nummer: 2332-004 Aufnahme-Datum: 09.02.2011

Gewässername: k.A.  
Lage: Roggendorf West  
Straße: B 208  
Bundesstraße  
Todfunde: 0

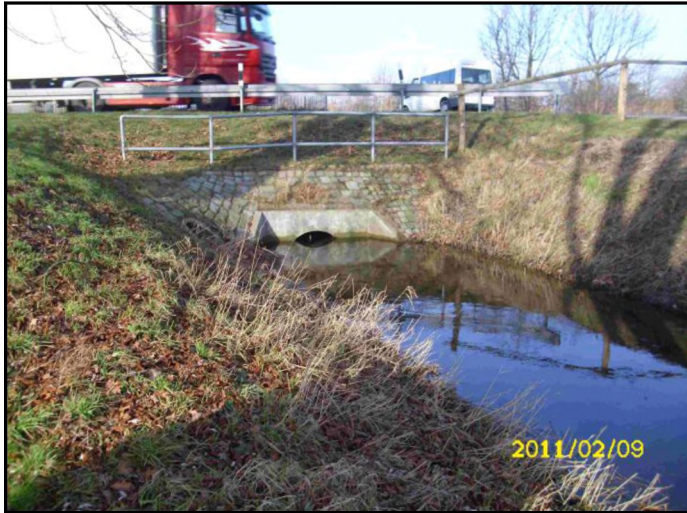
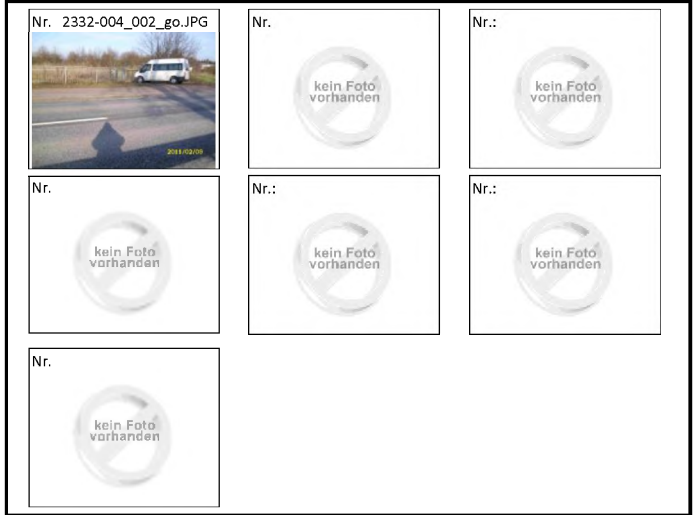
Nr.: 2332-004\_001\_go.JPG

Störfaktoren: Flutungsgefahr, Böschung ungünstig für wandernde Tiere (zum Gewässer steiler und tiefer als Böschung zur Straße).

Ungünstiges 'Länge zu Durchmesser'-Verhältnis

Bedeutung im Habitatverbund: sehr hoch  
Verkehrsdichte: mittel  
Brückenindex: 0,002  
Durchlass-Tauglichkeit: ungeeignet

Geschwindigkeitsbegrenzung	<input type="checkbox"/>	Bermen an Ufer anbinden	<input type="checkbox"/>
Trockenröhre einbringen	<input checked="" type="checkbox"/>	Wiesenzufahrten verlegen	<input type="checkbox"/>
		Komplexmaßnahmen notwendig	<input type="checkbox"/>
