# Einschätzung von Durchlass-Bauwerken und Gefährdung des Fischotters

Aufnahme Nummer: 2332-005 Aufnahme-Datum: 09.02.2011

Gewässername: Bek  
Lage: Klein Salitz  
Straße: k.A.  
sonstige Straße  
Todfunde: 0

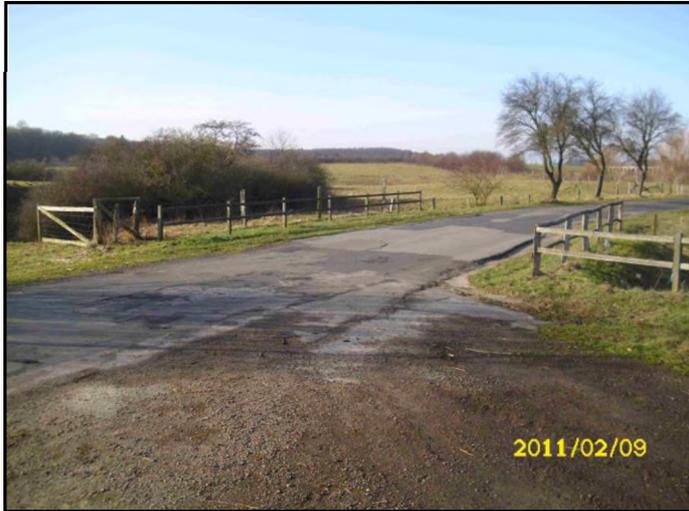
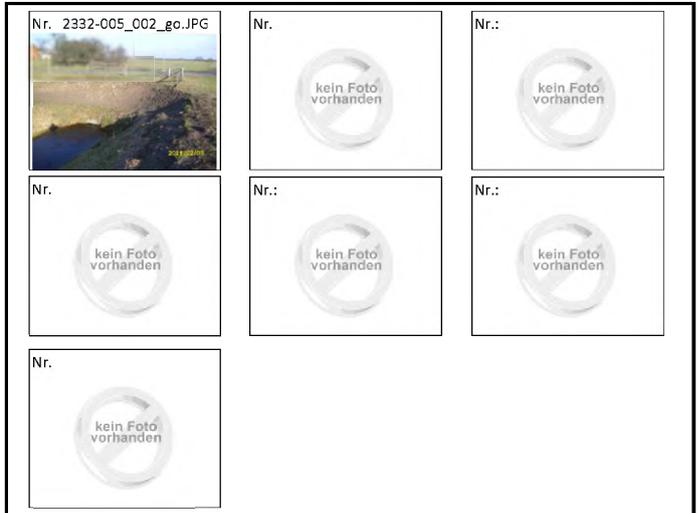
Nr.: 2332-005\_001\_go.JPG

Störfaktoren: Flutungsgefahr, Böschung ungünstig für wandernde Tiere (zum Gewässer steiler und tiefer als Böschung zur Straße).

Ungünstiges 'Länge zu Durchmesser'-Verhältnis

Bedeutung im Habitatverbund: sehr hoch  
Verkehrsdichte: gering  
Brückenindex: 0,001  
Durchlass-Tauglichkeit: ungeeignet

Geschwindigkeitsbegrenzung	<input type="checkbox"/>	Bermen an Ufer anbinden	<input type="checkbox"/>
Trockenröhre einbringen	<input checked="" type="checkbox"/>	Wiesenzufahrten verlegen	<input type="checkbox"/>
		Komplexmaßnahmen notwendig	<input type="checkbox"/>
