# Einschätzung von Durchlass-Bauwerken und Gefährdung des Fischotters

Aufnahme Nummer: 2332-006

Aufnahme-Datum: 06.04.2011

Gewässername: k.A.  
Lage: Krembz  
Straße: L 041  
Landesstraße  
Totfunde: 0

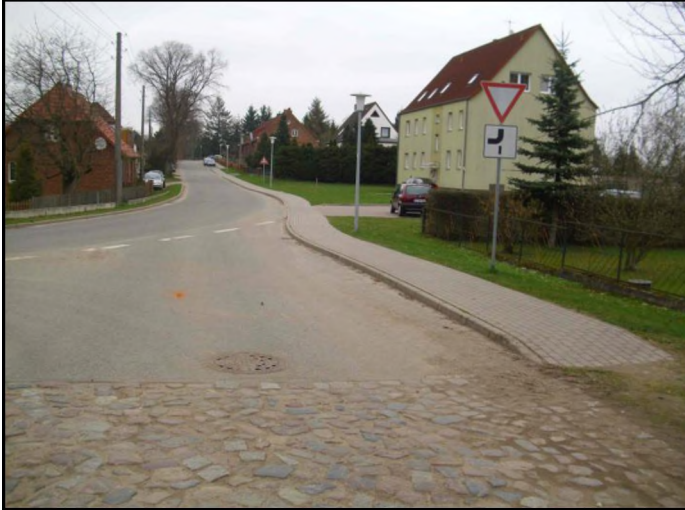
Nr.: 2332-006\_001\_go.JPG

sonstige Störfaktoren: verrohrt und mit Gartengrunstücken bebaut.

Bedeutung im Habitatverbund: mittel  
Verkehrsdichte: mittel  
Brückenindex: 0  
Durchlass-Tauglichkeit: ungeeignet

Verrohrt und mit Gärten überbaut. Wiederherstellung der Leitlinien/Gewässer komplex, aber möglich.

Trennung Wehr Durchlass	<input type="checkbox"/>	keine notwendig	<input checked="" type="checkbox"/>
Installation oberhalb Wehr	<input type="checkbox"/>	Markierstruktur Steinsch	<input type="checkbox"/>
Installation unterhalb Wehr	<input type="checkbox"/>	Markierstruktur Ufersubstrat	<input type="checkbox"/>
Entfernung Rechen	<input type="checkbox"/>	Markierstruktur Laufbohle fest	<input type="checkbox"/>
Entfernung sonstige Hindernisse	<input type="checkbox"/>	Markierstruktur Laufbohle schwimmend	<input type="checkbox"/>
Kastendurchlass/Maul eins. Berme	<input checked="" type="checkbox"/>	Markierstruktur Podest	<input type="checkbox"/>
Kastendurchlass/Maul beids. Berme	<input type="checkbox"/>	Verrohrung öffnen	<input checked="" type="checkbox"/>
Markierstruktur einseitig	<input type="checkbox"/>	Leit-/Schutzzäune notwendig	<input type="checkbox"/>
Markierstruktur beidseitig	<input type="checkbox"/>	Leitstrukturen/ -senken einrichten	<input type="checkbox"/>
