Einschätzung von Durchlass-Bauwerken und Gefährdung des Fischotters

Aufnahme Nummer: 2332-008

Aufnahme-Datum: 06.04.2011

Gewässername: k.A.
Lage: weiter westl. Kremb
Straße: L 041
Landesstraße
Totfunde: 0

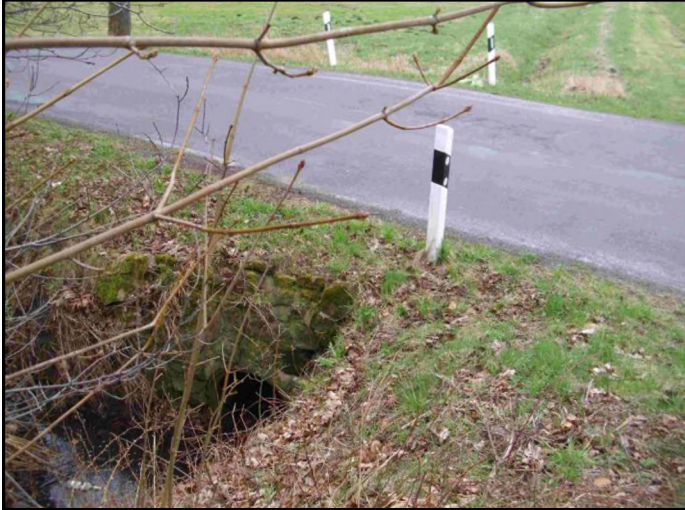
Nr.: 2332-008_001_go.JPG

Störfaktoren: Flutungsgefahr , Straßengraben offen mit Gewässer verbunden (in 1 oder mehr Richtungen). Gefahr, dass Otter diese Rinnen hochwandern und dann am Ende auf die Straße laufen.

Böschung ungünstig für wandernde Tiere (zum Gewässer steiler und tiefer als Böschung zur Straße). , Ungünstiges 'Länge zu Durchmesser'-Verhältnis

Bedeutung im Habitatverbund: mittel
Verkehrsdichte: mittel
Brückenindex: 0,03
Durchlass-Tauglichkeit: ungeeignet

Geschwindigkeitsbegrenzung	<input type="checkbox"/>	Bermen an Ufer anbinden	<input type="checkbox"/>
Trockenröhre einbringen	<input checked="" type="checkbox"/>	Wiesenzufahrten verlegen	<input type="checkbox"/>
		Komplexmaßnahmen notwendig	<input type="checkbox"/>
