Einschätzung von Durchlass-Bauwerken und Gefährdung des Fischotters

Aufnahme Nummer: 2332-009 Aufnahme-Datum: 06.04.2011

Gewässername: k.A.
Lage: noch weiter westl. Krembz
Straße: L 041
Landesstraße
Totfunde: 0

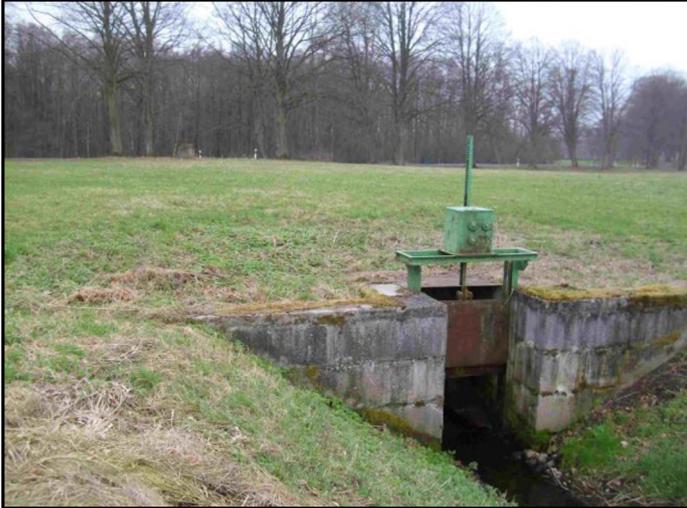
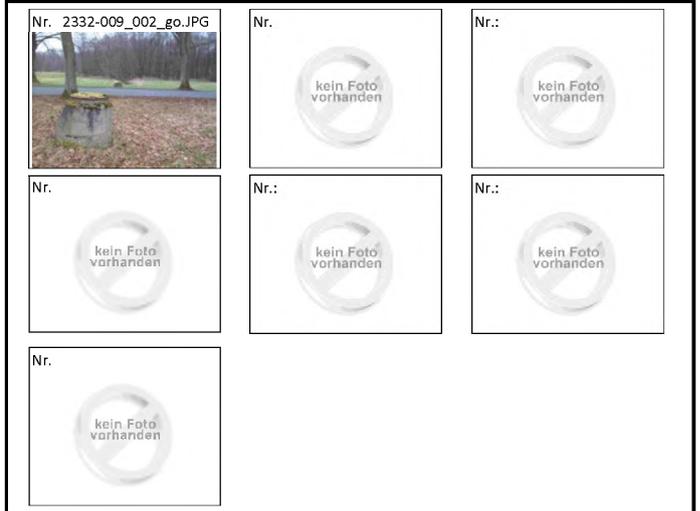
Nr.: 2332-009_001_go.JPG

Störfaktoren: Wehr/Stau , Verrohrt

Böschung ungünstig für wandernde Tiere (zum Gewässer steiler und tiefer als Böschung zur Straße).

Bedeutung im Habitatverbund: mittel
Verkehrsdichte: mittel
Brückenindex: 0
Durchlass-Tauglichkeit: ungeeignet

Geschwindigkeitsbegrenzung	<input type="checkbox"/>	Bermen an Ufer anbinden	<input type="checkbox"/>
Trockenröhre einbringen	<input checked="" type="checkbox"/>	Wiesenzufahrten verlegen	<input type="checkbox"/>
		Komplexmaßnahmen notwendig	<input type="checkbox"/>
