Einschätzung von Durchlass-Bauwerken und Gefährdung des Fischotters

Aufnahme Nummer: 2332-010

Aufnahme-Datum: 06.04.2011

Gewässername: k.A.
Lage: westl. Krembz Waldspitze
Straße: L 041
Landesstraße
Totfunde: 0

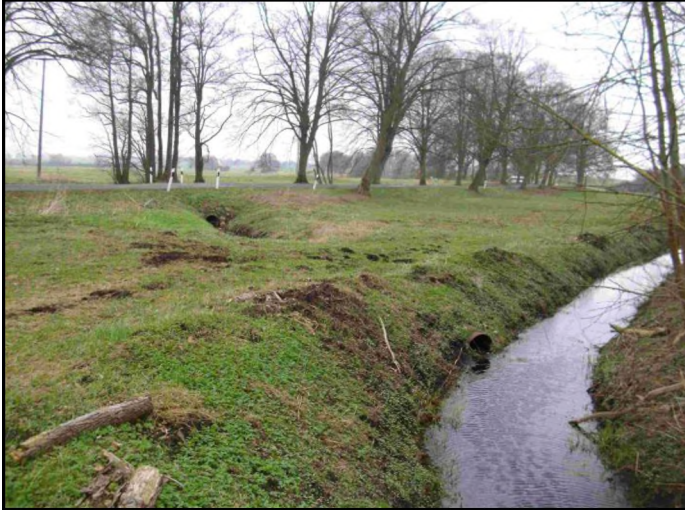
Nr.: 2332-010_001_go.JPG

Störfaktoren: Flutungsgefahr , Ungünstiges 'Länge zu Durchmesser'-Verhältnis

Zufahrt Wiese/Feld, der Otter aus dem Wasser und damit auf die Böschung und dichter an die Straße führt.

Bedeutung im Habitatverbund: mittel
Verkehrsdichte: mittel
Brückenindex: 0,016
Durchlass-Tauglichkeit: ungeeignet

Geschwindigkeitsbegrenzung	<input type="checkbox"/>	Bermen an Ufer anbinden	<input type="checkbox"/>
Trockenröhre einbringen	<input checked="" type="checkbox"/>	Wiesenzufahrten verlegen	<input type="checkbox"/>
		Komplexmaßnahmen notwendig	<input type="checkbox"/>

Etwa 200m westlich verbindet ein 30cm Rohrdurchlass einen Graben mit einer Feuchtwiese mit Soll. Künftig dort Bauwerk mit einseitiger Berme oder Trockendurchlass.
