# Einschätzung von Durchlass-Bauwerken und Gefährdung des Fischotters

Aufnahme Nummer: 2332-011 Aufnahme-Datum: 06.04.2011

Gewässername: k.A.  
Lage: südöstl. Schönwolde  
Straße: L 041  
Landesstraße  
Totfunde: 0

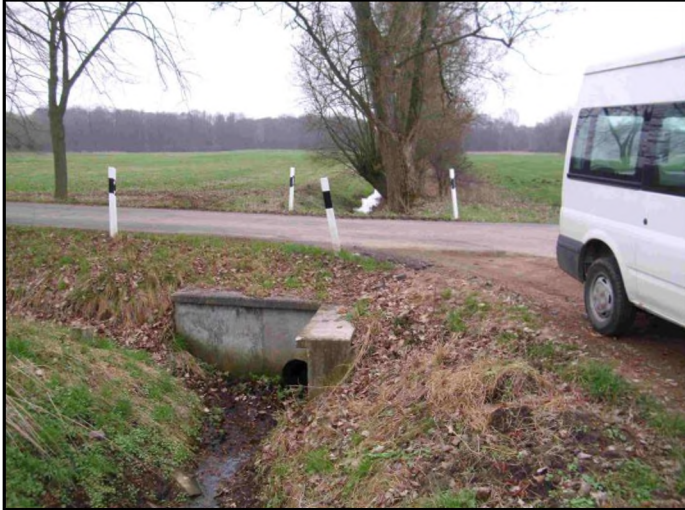
Nr.: 2332-011\_001\_go.JPG

Störfaktoren: Flutungsgefahr, Böschung ungünstig für wandernde Tiere (zum Gewässer steiler und tiefer als Böschung zur Straße).

Ungünstiges 'Länge zu Durchmesser'-Verhältnis

Bedeutung im Habitatverbund: gering  
Verkehrsdichte: mittel  
Brückenindex: 0  
Durchlass-Tauglichkeit: ungeeignet

Geschwindigkeitsbegrenzung	<input type="checkbox"/>	Bermen an Ufer anbinden	<input type="checkbox"/>
Trockenröhre einbringen	<input checked="" type="checkbox"/>	Wiesenzufahrten verlegen	<input type="checkbox"/>
		Komplexmaßnahmen notwendig	<input type="checkbox"/>

Etwa 60m weiter westlich ein verrohrtes Gewässer. Wird das Gewässer geöffnet, dann Bauwerk mit einseitiger Berme.
