Einschätzung von Durchlass-Bauwerken und Gefährdung des Fischotters

Aufnahme Nummer: 2332-012 Aufnahme-Datum: 06.04.2011

Gewässername: k.A.
Lage: südwestl. Schönwolde
Straße: L 041
Landesstraße
Totfunde: 0

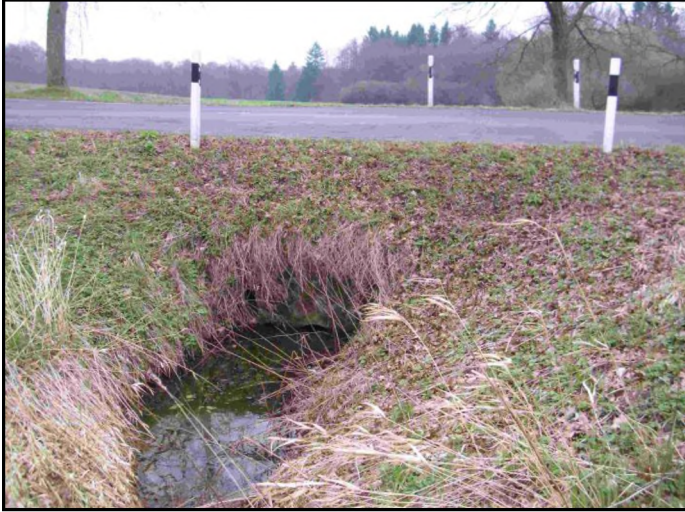
Nr.: 2332-012_001_go.JPG

Störfaktoren: Durchlass vollständig geflutet , Ungünstiges 'Länge zu Durchmesser'-Verhältnis

Durchlass vollständig geflutet?

Bedeutung im Habitatverbund: sehr hoch
Verkehrsdichte: mittel
Brückenindex: 0
Durchlass-Tauglichkeit: ungeeignet

Geschwindigkeitsbegrenzung	<input type="checkbox"/>	Bermen an Ufer anbinden	<input type="checkbox"/>
Trockenröhre einbringen	<input checked="" type="checkbox"/>	Wiesenzufahrten verlegen	<input type="checkbox"/>
		Komplexmaßnahmen notwendig	<input type="checkbox"/>
