# Einschätzung von Durchlass-Bauwerken und Gefährdung des Fischotters

Aufnahme Nummer: 2332-013

Aufnahme-Datum: 06.04.2011

Gewässername: k.A.  
Lage: südöstl. Rögnitz  
Straße: L 041  
Landesstraße  
Totfunde: 0

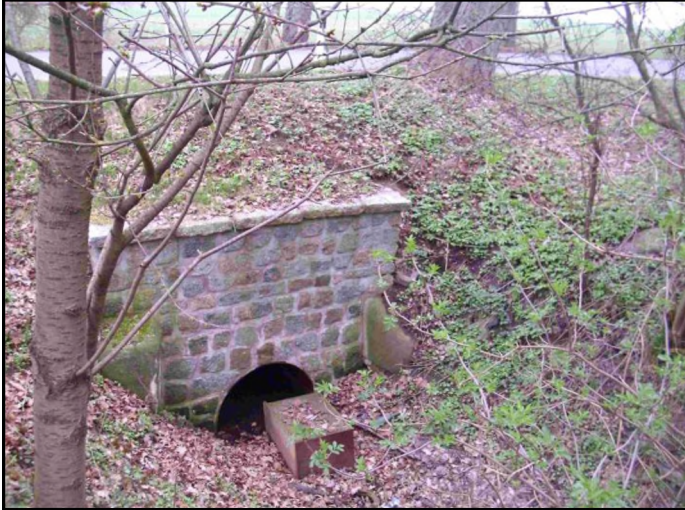
Nr.: 2332-013\_001\_go.JPG

Störfaktoren: Flutungsgefahr , Ungünstiges 'Länge zu Durchmesser'-Verhältnis

Straßengraben offen mit Gewässer verbunden (in 1 oder mehr Richtungen). Gefahr, dass Otter diese Rinnen hochwandern und dann am Ende auf die Straße laufen.

Bedeutung im Habitatverbund: sehr hoch  
Verkehrsdichte: mittel  
Brückenindex: 0,054  
Durchlass-Tauglichkeit: ungeeignet

Geschwindigkeitsbegrenzung	<input type="checkbox"/>	Bermen an Ufer anbinden	<input type="checkbox"/>
Trockenröhre einbringen	<input checked="" type="checkbox"/>	Wiesenzufahrten verlegen	<input type="checkbox"/>
		Komplexmaßnahmen notwendig	<input type="checkbox"/>

WRRL-Gewässer laut Karten westlich des Dorfes verrohrt. Bei Öffnung auch hier Bauwerk mit, abhängig von der Gewässerbreite und -dynamik, ein- oder beidseitiger Berme. Die auch für Otter ökologisch bessere Variante wäre, das Wasser wieder in seinen alten Lauf zurückzuführen (und so eine Brücke zu sparen).
