Einschätzung von Durchlass-Bauwerken und Gefährdung des Fischotters

Aufnahme Nummer: 2332-014

Aufnahme-Datum: 07.04.2011

Gewässername: k.A.
Lage: Neuendorf Nord
Straße: K 25
Kreisstraße
Todfunde: 1

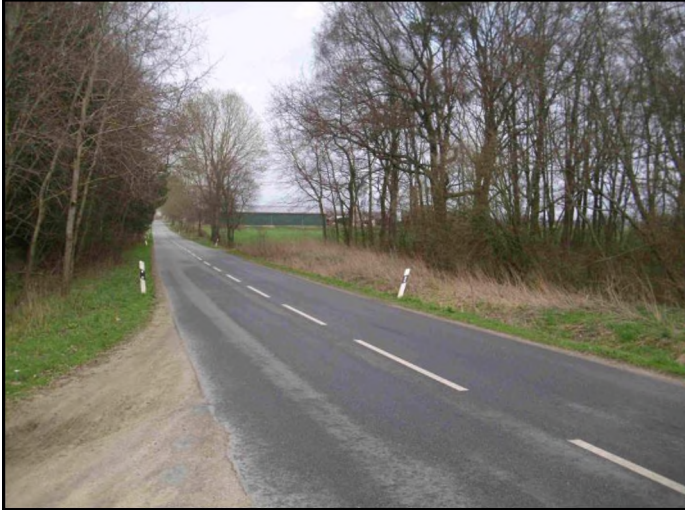
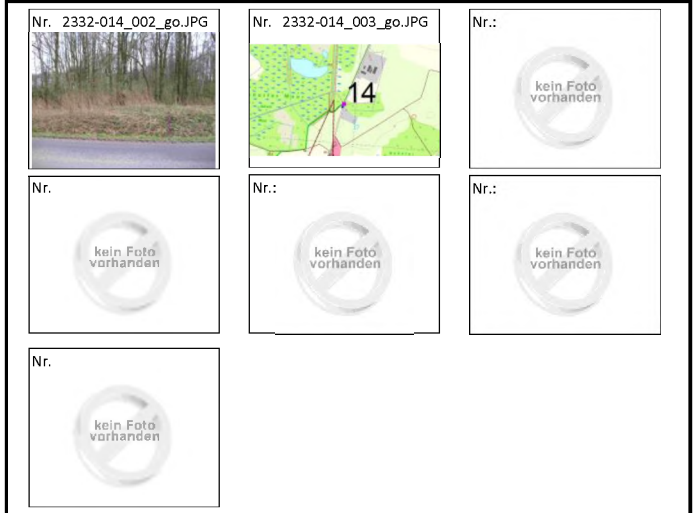
Nr.: 2332-014_001_go.JPG

Störfaktoren: Durchlass fehlt

Brückentyp: kein Durchlass Durchlaß Durchmesser: k.A.
Lichte Breite [m]: 0
Lichte Höhe [m]: 0 Brückenlänge [m]: (Fuß 10, k.A.)
Bermen-Anzahl: keine
Bermenform: keine
Bermen-Neigung: keine Bermen-Breite [m]: keine
Bermen-Verfügbar: keine keine

Gewässer-Straßen-Verlauf: Straße durchschneidet Feuchtgebiet
Straßenbreite: 5
Straßenführung: k.A.
Straßen-Dammhöhe [m]: >2
Beleuchtung: keine

Bedeutung im Habitatverbund: mittel
Verkehrsdichte: mittel
Brückenindex: 0
Durchlass-Tauglichkeit: ungeeignet

Ausgeprägter Wildwechsel. Der störungsarme See bietet sich als Familienbiotop an.

Trennung Wehr Durchlass	<input type="checkbox"/>	keine notwendig	<input type="checkbox"/>
Installation oberhalb Wehr	<input type="checkbox"/>	Markierstruktur Steinsch	<input type="checkbox"/>
Installation unterhalb Wehr	<input type="checkbox"/>	Markierstruktur Ufersubstrat	<input type="checkbox"/>
Entfernung Rechen	<input type="checkbox"/>	Markierstruktur Laufbohle fest	<input type="checkbox"/>
Entfernung sonstige Hindernisse	<input type="checkbox"/>	Markierstruktur Laufbohle schwimmend	<input type="checkbox"/>
Kastendurchlass/Maul eins. Berme	<input type="checkbox"/>	Markierstruktur Podest	<input type="checkbox"/>
Kastendurchlass/Maul beids. Berme	<input type="checkbox"/>	Verrohrung öffnen	<input type="checkbox"/>
Markierstruktur einseitig	<input type="checkbox"/>	Leit-/Schutzzäune notwendig	<input type="checkbox"/>
Markierstruktur beidseitig	<input type="checkbox"/>	Leitstrukturen/ -senken einrichten	<input checked="" type="checkbox"/>

Geschwindigkeitsbegrenzung	<input type="checkbox"/>	Bermen an Ufer anbinden	<input type="checkbox"/>
Trockenröhre einbringen	<input checked="" type="checkbox"/>	Wiesenzufahrten verlegen	<input type="checkbox"/>
		Komplexmaßnahmen notwendig	<input type="checkbox"/>
