Einschätzung von Durchlass-Bauwerken und Gefährdung des Fischotters

Aufnahme Nummer: 2332-016 Aufnahme-Datum: 07.04.2011

Gewässername: k.A.
Lage: nördl. Stöllnitz
Straße: K 25
Kreisstraße
Todfunde: 0

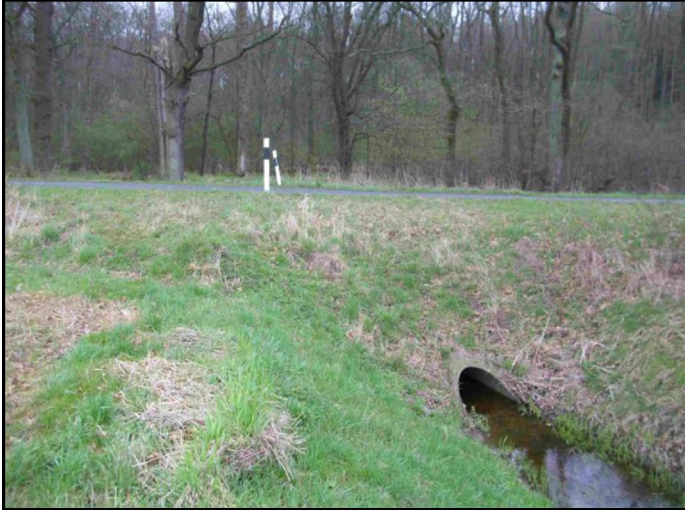
Nr.: 2332-016_001_go.JPG

Störfaktoren: Flutungsgefahr, Straßengraben offen mit Gewässer verbunden (in 1 oder mehr Richtungen). Gefahr, dass Otter diese Rinnen hochwandern und dann am Ende auf die Straße laufen.

Ungünstiges 'Länge zu Durchmesser'-Verhältnis

Bedeutung im Habitatverbund: mittel
Verkehrsdichte: mittel
Brückenindex: 0,03
Durchlass-Tauglichkeit: ungeeignet

Geschwindigkeitsbegrenzung	<input type="checkbox"/>	Bermen an Ufer anbinden	<input type="checkbox"/>
Trockenröhre einbringen	<input checked="" type="checkbox"/>	Wiesenzufahrten verlegen	<input type="checkbox"/>
		Komplexmaßnahmen notwendig	<input type="checkbox"/>
