# Einschätzung von Durchlass-Bauwerken und Gefährdung des Fischotters

Aufnahme Nummer: 2332-017

Aufnahme-Datum: 07.04.2011

Gewässername: k.A.  
Lage: weiter nwlich Badow  
Straße: K 25  
Kreisstraße  
Todfunde: 0

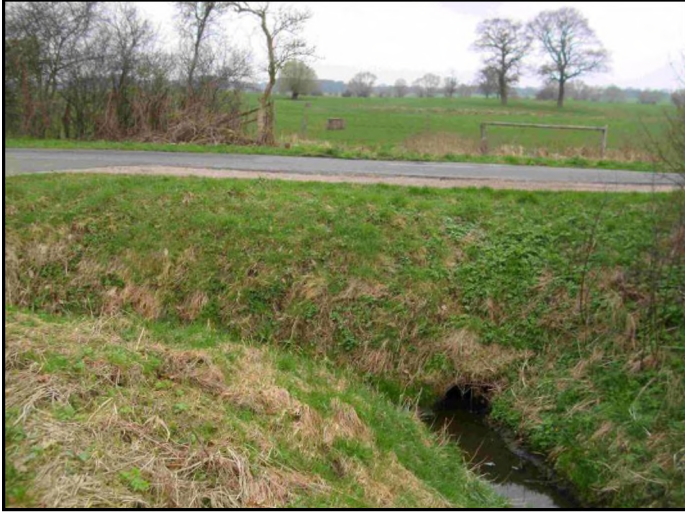
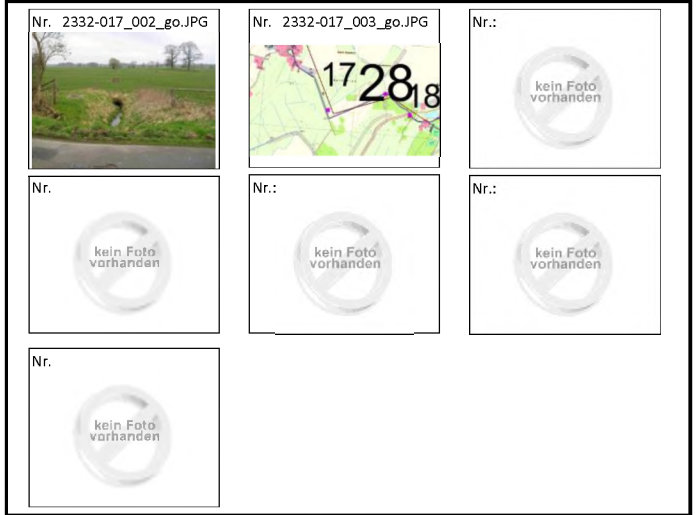
Nr.: 2332-017\_001\_go.JPG

Störfaktoren: Flutungsgefahr , Straßengraben offen mit Gewässer verbunden (in 1 oder mehr Richtungen). Gefahr, dass Otter diese Rinnen hochwandern und dann am Ende auf die Straße laufen.

Böschung ungünstig für wandernde Tiere (zum Gewässer steiler und tiefer als Böschung zur Straße). , Ungünstiges 'Länge zu Durchmesser'-Verhältnis

Bedeutung im Habitatverbund: gering  
Verkehrsdichte: mittel  
Brückenindex: 0,015  
Durchlass-Tauglichkeit: ungeeignet

Geschwindigkeitsbegrenzung	<input type="checkbox"/>	Bermen an Ufer anbinden	<input type="checkbox"/>
Trockenröhre einbringen	<input checked="" type="checkbox"/>	Wiesenzufahrten verlegen	<input type="checkbox"/>
		Komplexmaßnahmen notwendig	<input type="checkbox"/>
