# Einschätzung von Durchlass-Bauwerken und Gefährdung des Fischotters

Aufnahme Nummer: 2332-018

Gewässername: Schilde  
Lage: Badow  
Straße: K 25  
Kreisstraße  
Todfunde: 0

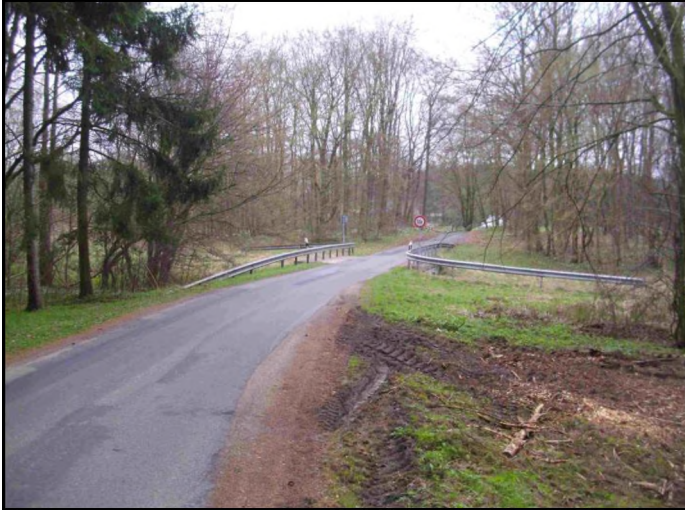
Nr.: 2332-018\_001\_go.JPG

Störfaktoren: Böschung ungünstig für wandernde Tiere (zum Gewässer steiler und tiefer als Böschung zur Straße). , Ungünstiges 'Länge zu Durchmesser'-Verhältnis

Turbulenzen oder Turbulenzengefahr nach Regen usw. , Bermen ungünstig

Lichte Breite [m]: 3  
Lichte Höhe [m]: 1,5  
Bermen-Anzahl: beidseitig  
Bermenform: DU Beton

Bedeutung im Habitatverbund: sehr hoch  
Verkehrsdichte: mittel  
Brückenindex: 0,6  
Durchlass-Tauglichkeit: bedingt geeignet
