# Einschätzung von Durchlass-Bauwerken und Gefährdung des Fischotters

Aufnahme Nummer: 2332-019 Aufnahme-Datum: 07.04.2011

Gewässername: k.A.  
Lage: östl. Pokrent  
Straße: K 29  
Kreisstraße  
Todfunde: 0

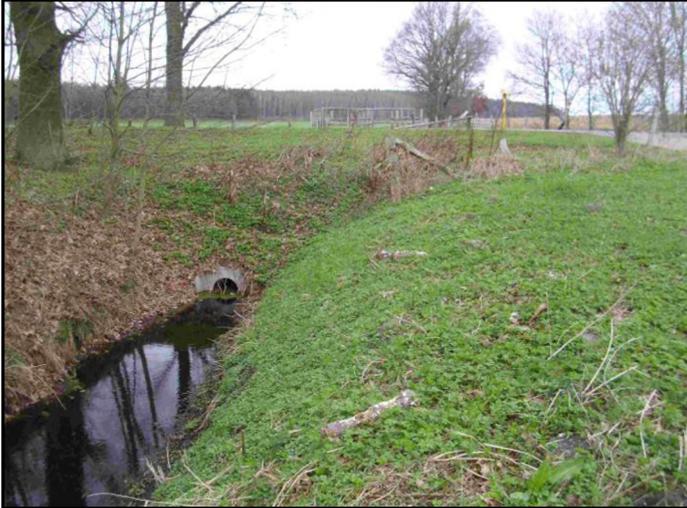
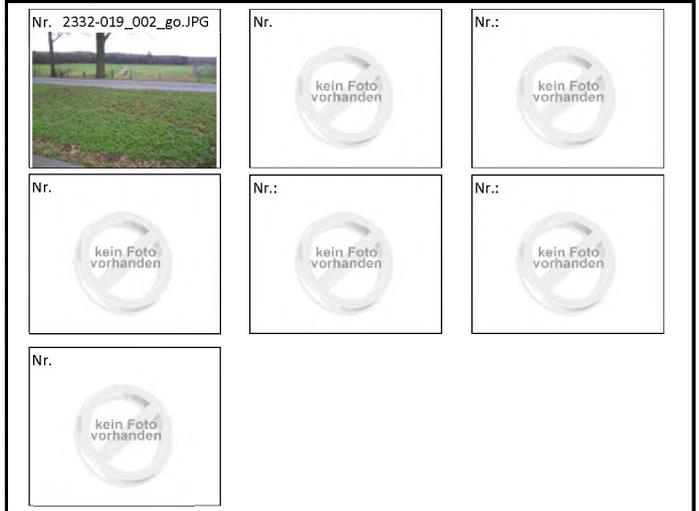
Nr.: 2332-019\_001\_go.JPG

Störfaktoren: Wehr/Stau , Flutungsgefahr

Zufahrt Wiese/Feld, der Otter aus dem Wasser und damit auf die Böschung und dichter an die Straße führt. ,  
Parallelweg, der Otter aus dem Wasser und damit auf die Böschung und dichter an die Straße führt.

Bedeutung im Habitatverbund: mittel  
Verkehrsdichte: mittel  
Brückenindex: 0  
Durchlass-Tauglichkeit: ungeeignet

Trennung Wehr Durchlass	<input type="checkbox"/>	keine notwendig	<input type="checkbox"/>
Installation oberhalb Wehr	<input type="checkbox"/>	Markierstruktur Steinsch	<input type="checkbox"/>
Installation unterhalb Wehr	<input type="checkbox"/>	Markierstruktur Ufersubstrat	<input type="checkbox"/>
Entfernung Rechen	<input type="checkbox"/>	Markierstruktur Laufbohle fest	<input type="checkbox"/>
Entfernung sonstige Hindernisse	<input type="checkbox"/>	Markierstruktur Laufbohle schwimmend	<input type="checkbox"/>
Kastendurchlass/Maul eins. Berme	<input type="checkbox"/>	Markierstruktur Podest	<input type="checkbox"/>
Kastendurchlass/Maul beids. Berme	<input checked="" type="checkbox"/>	Verrohrung öffnen	<input type="checkbox"/>
Markierstruktur einseitig	<input type="checkbox"/>	Leit-/Schutzzäune notwendig	<input type="checkbox"/>
Markierstruktur beidseitig	<input type="checkbox"/>	Leitstrukturen/ -senken einrichten	<input checked="" type="checkbox"/>

Geschwindigkeitsbegrenzung	<input type="checkbox"/>	Bermen an Ufer anbinden	<input type="checkbox"/>
Trockenröhre einbringen	<input checked="" type="checkbox"/>	Wiesenzufahrten verlegen	<input type="checkbox"/>
		Komplexmaßnahmen notwendig	<input type="checkbox"/>
