# Einschätzung von Durchlass-Bauwerken und Gefährdung des Fischotters

Aufnahme Nummer: 2332-022 Aufnahme-Datum: 07.04.2011

Gewässername: k.A.  
Lage: Renzow mitte  
Straße: L 05  
Landesstraße  
Totfunde: 0

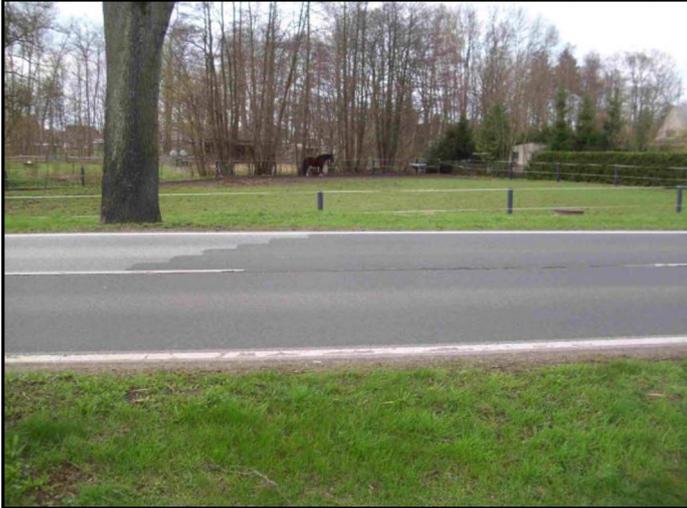
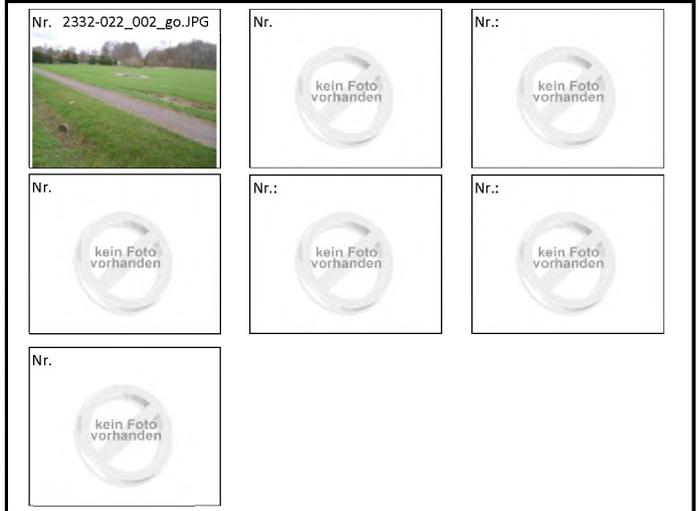
Nr.: 2332-022\_001\_go.JPG

Störfaktoren: Verrohrt , Böschung ungünstig für wandernde Tiere (zum Gewässer steiler und tiefer als Böschung zur Straße).

Parallelweg, der Otter aus dem Wasser und damit auf die Böschung und dichter an die Straße führt.

Bedeutung im Habitatverbund: gering  
Verkehrsdichte: hoch  
Brückenindex: 0  
Durchlass-Tauglichkeit: ungeeignet

Geschwindigkeitsbegrenzung	<input type="checkbox"/>	Bermen an Ufer anbinden	<input type="checkbox"/>
Trockenröhre einbringen	<input checked="" type="checkbox"/>	Wiesenzufahrten verlegen	<input type="checkbox"/>
		Komplexmaßnahmen notwendig	<input type="checkbox"/>
