Einschätzung von Durchlass-Bauwerken und Gefährdung des Fischotters

Aufnahme Nummer: 2332-025 Aufnahme-Datum: 07.04.2011

Gewässername: k.A.
Lage: südl. Renzow
Straße: K 47
Kreisstraße
Todfunde: 0

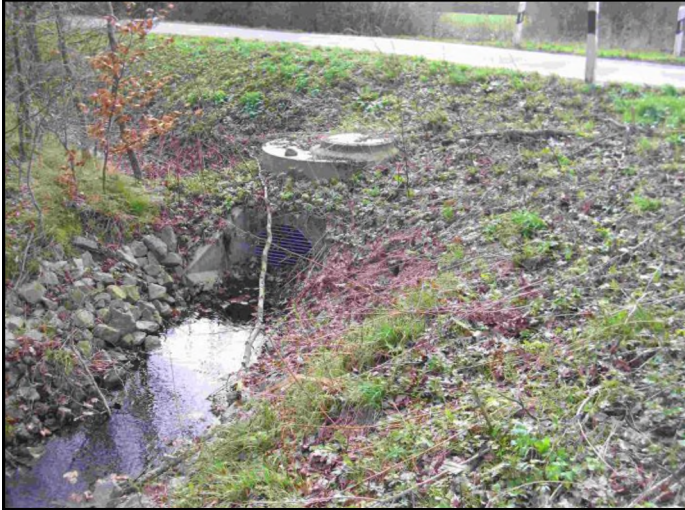
Nr.: 2332-025_001_go.JPG

Störfaktoren: Verrohrt, Straßengraben offen mit Gewässer verbunden (in 1 oder mehr Richtungen). Gefahr, dass Otter diese Rinnen hochwandern und dann am Ende auf die Straße laufen.

Böschung ungünstig für wandernde Tiere (zum Gewässer steiler und tiefer als Böschung zur Straße).

Bedeutung im Habitatverbund: gering
Verkehrsdichte: mittel
Brückenindex: 0
Durchlass-Tauglichkeit: ungeeignet

Geschwindigkeitsbegrenzung	<input type="checkbox"/>	Bermen an Ufer anbinden	<input type="checkbox"/>
Trockenröhre einbringen	<input checked="" type="checkbox"/>	Wiesenzufahrten verlegen	<input type="checkbox"/>
		Komplexmaßnahmen notwendig	<input type="checkbox"/>
