# Einschätzung von Durchlass-Bauwerken und Gefährdung des Fischotters

Aufnahme Nummer: 2332-026 Aufnahme-Datum: 07.04.2011

Gewässername: k.A.  
Lage: südöstl. Badow L05  
Straße: L 05  
Landesstraße  
Totfunde: 0

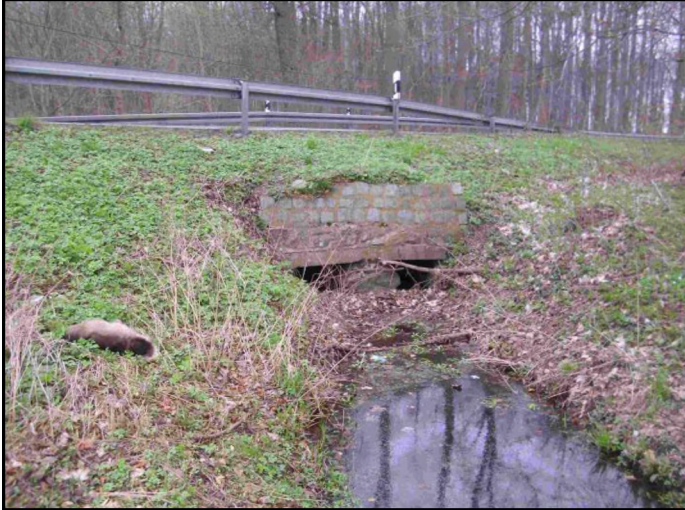
Nr.: 2332-026\_001\_go.JPG

Störfaktoren: Flutungsgefahr, Straßengraben offen mit Gewässer verbunden (in 1 oder mehr Richtungen). Gefahr, dass Otter diese Rinnen hochwandern und dann am Ende auf die Straße laufen.

Ungünstiges 'Länge zu Durchmesser'-Verhältnis

Bedeutung im Habitatverbund: gering  
Verkehrsdichte: hoch  
Brückenindex: 0,018  
Durchlass-Tauglichkeit: ungeeignet

Geschwindigkeitsbegrenzung	<input type="checkbox"/>	Bermen an Ufer anbinden	<input checked="" type="checkbox"/>
Trockenröhre einbringen	<input type="checkbox"/>	Wiesenzufahrten verlegen	<input type="checkbox"/>
		Komplexmaßnahmen notwendig	<input type="checkbox"/>
